Métodos de verificação para manutenção em pontes ferroviárias de aço

Descrição da “Ponte Paraíso”

A “Ponte Paraíso” é uma ponte ferroviária metálica, com 194 metros, que pertence à Linha do Centro, antiga Central do Brasil localizada no km 135+350 sobre o rio Paraíba do Sul no município de Valença no estado do Rio de Janeiro. A ponte possui 10 vãos, sendo nove formados por um sistema de vigas contraventadas e um de viga caixão. As vigas contraventadas tem vão de 17,20 m e a viga caixão 35,20 m sendo que todas as ligações são do tipo soldadas. Os encontros são de alvenaria de pedra com arco de concreto armado e os outros nove pilares foram construídos em alvenaria de pedra tipo cantaria. Conforme relatos históricos foi inaugurada em 1866, porém foi registrado em 1943 a passagem do primeiro trem de minério sobre o vão principal da Ponte do Paraíso. A Figura 7 foi registrada a partir do voo do VANT para o reconhecimento da região da ponte e inspeção de elementos de difícil acesso.

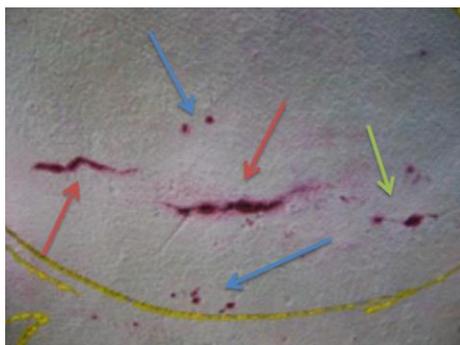
Figura 4 – Exemplos de falhas em ensaios de LP - Linha contínua (vermelho), Arredondada (azul) e Linha Intermitente (verde).

As indicações em linha contínua podem ser causadas por trincas, dobras, riscos ou marcas de ferramentas. Trincas geralmente aparecem como linhas sinuosas, dobras de forjamento ou com a aparência de linha finas. As indicações arredondadas são causadas por porosidade ou por trinca muito profunda, resultante da grande quantidade de penetrante que é absorvida pelo revelador. As indicações em linha intermitente podem ser causadas por trincas, dobras, riscos ou marcas de ferramentas. Quando a peça é retrabalhada por esmerilhamento, martelamento, forjamento, usinagem, entre outros,

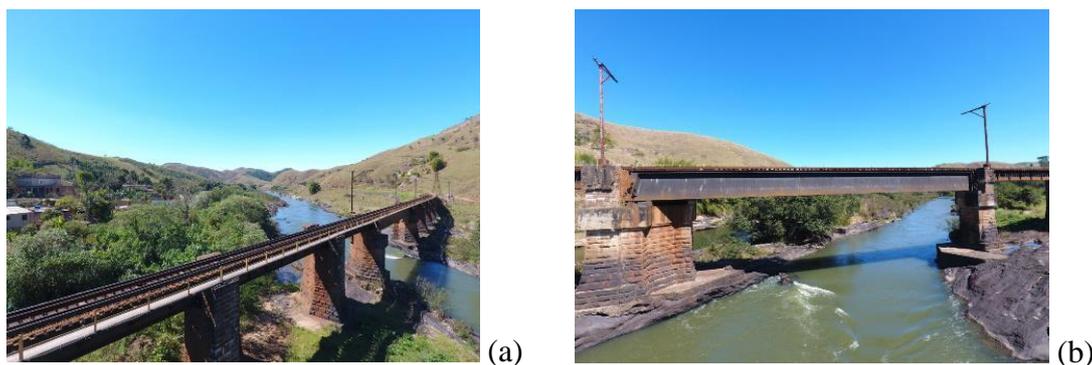
**Figura 7 – (a) Foto realizada com VANT da parte superior da ponte;
(b) Foto realizada com VANT do vão com estrutura em caixão**
