XIV Congresso Brasileiro  
de Pontes e Estruturas

## **Estudo de caso: Inspeção e Projeto de Substituição dos Aparelhos de Apoio da Ponte Helio Serejo**

O presente trabalho apresenta os resultados da inspeção e projeto para substituição dos aparelhos de apoio (AA) da ponte Helio Serejo (Figura 1), localizada na BR-267/MS, no km 0, com extensão de 2.550m. O objetivo deste estudo é a contribuição com a comunidade científica, por meio da apresentação dos resultados encontrados e das soluções propostas. A ponte em questão foi construída em 1965 e tem sua superestrutura composta por 35 vãos de 45 m, 7 vãos de 112,50 m e 2 vãos de 78,75 m, possuindo dessa forma, 352 aparelhos de apoio (AA). Todos os aparelhos de apoio foram vistoriados e apresentaram, conforme a Tabela 01, as seguintes ocorrências de manifestações patológicas. O presente trabalho apresenta detalhadamente as manifestações patológicas, as proposições de recuperação e a solução estrutural adotada para o projeto dos consoles de concreto, que servirão de base para o serviço de macaqueamento e troca dos aparelhos de apoio deteriorados.

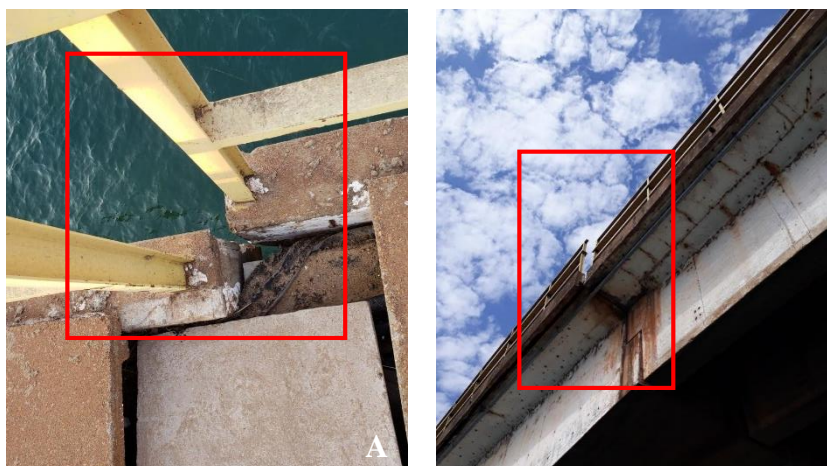
Ainda, mais recentemente, sem data exata pela inexistência de documentações, foi reportado por moradores da região um acidente com uma embarcação. A qual se chocou com o tabuleiro da ponte, causando um deslocamento presente até os dias atuais (Figura 3).

**Figura 3 – Deslocamento na ponte devido a um acidente com uma embarcação. A – Vista superior. B – Vista inferior.**

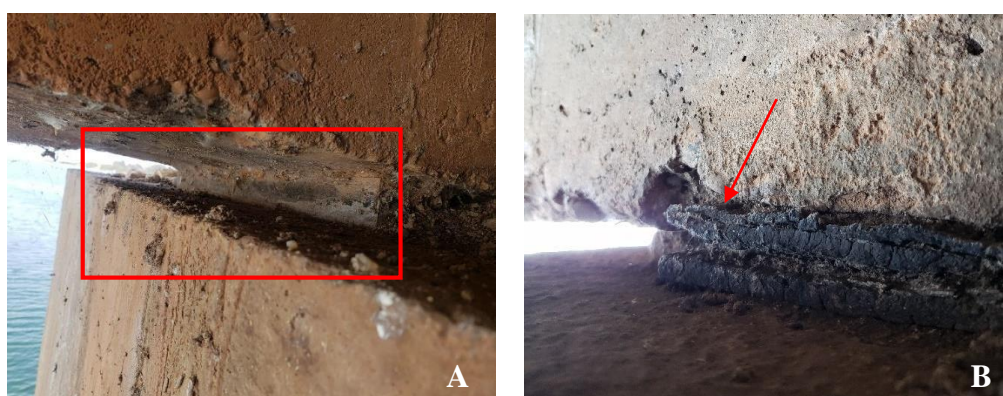
Tipo	Frequência
Base Irregular/Deteriorada	96,8%
Esmagamento	05,8%
Acumulo Detritos	98,7%
Distorção Excessiva	11,9%
Fissuras	78,4%
Deslocamentos	01,9%
Estufamentos/Aberturas	10,6%

**Figura 5 – Exemplos de anomalias encontradas nos aparelhos de apoio da OAE. A – Manchamento e fissuras. B – Estufamento e aberturas.**

Na Figura 5A é possível a visualização de um aparelho de apoio apoiado diretamente na estrutura, não havendo um berço de apoio, sendo essa base/substrato considerado irregular. Ainda, é possível observar acúmulo de detritos, manchamento e fissuras no elemento. Na Figura 5B também foi notada a ausência de berço de apoio e conseqüente substrato irregular, além da presença de fissuras, estufamento e aberturas.

Levando em consideração a generalidade de manifestações patológicas presentes nos aparelhos de apoio da OAE e o fato da inexistência ou ainda, existência inadequada dos berços de apoio aos aparelhos, indicou-se a troca de todos os aparelhos da OAE.

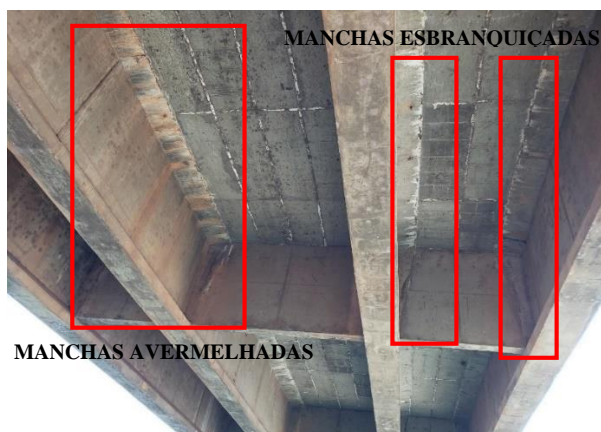
A inspeção dos elementos da superestrutura evidenciou, de forma generalizada, manchamentos avermelhados e/ou esbranquiçados (Figura 6). Foi notada deficiência e falta de manutenção do sistema de drenagem, o que permite a percolação e acúmulo de água no interior dos elementos estruturais.

**Figura 6 – Vigas longarinas, transversinas e laje com manchas avermelhadas (indício de corrosão) e esbranquiçadas (indício de lixiviação).**

Para os elementos manchados foi indicada a limpeza de todos os pontos por jateamento e, posteriormente, para reestabelecimento da porosidade do elemento estrutural e aumento da vida útil

do mesmo, aplicação de nata cimentícia. Nos casos de nichos, eles devem ser fechados, posteriormente ao tratamento da armadura exposta.

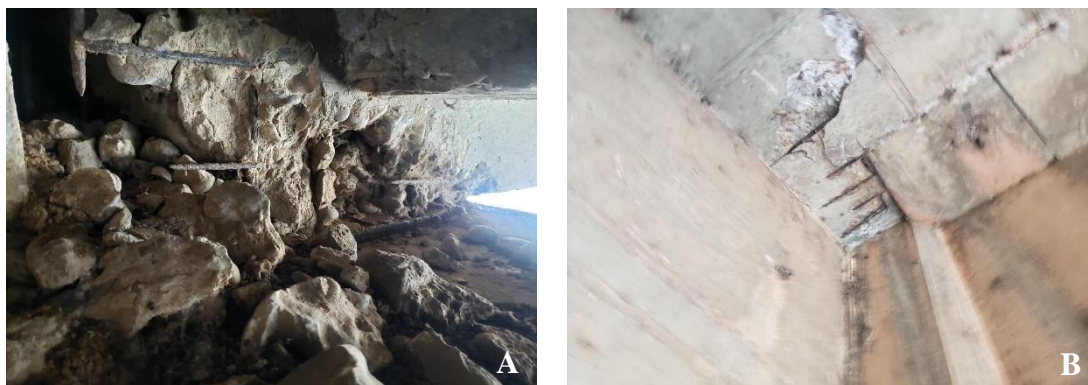
Ainda, nessa parte da estrutura, ainda foram encontrados alguns pontos com falhas de concretagem e exposição das armaduras, como exemplificado na Figura 7A, e outros com deslocamentos e indício de estado ativo de corrosão (Figura 7B), pelo manchamento, completa exposição e, em casos críticos, perda de seção das armaduras.

**Figura 7 – Exemplos de anomalias encontradas nos elementos da superestrutura. A – Viga longarina com armaduras expostas por falha de concretagem. B – Laje com armaduras expostas com indícios de corrosão (manchamento).**

As falhas de concretagem observadas podem ser justificadas pela elevada DMC do agregado utilizado, além da baixa aderência do material, por tratar-se de seixo rolado. Vale destacar que no ano da construção da ponte não eram válidas as recomendações normativas atuais, como a NBR 6118 (2014) que estabelece o diâmetro máximo característico do agregado em função do elemento estrutural e sua taxa de armadura.

Ainda, no que diz respeito a exposição de armaduras e ocorrência do mecanismo de corrosão, em muitos postos foram observados baixos cobrimentos, inferiores a 1cm, o que colaborou para a degradação dos elementos.

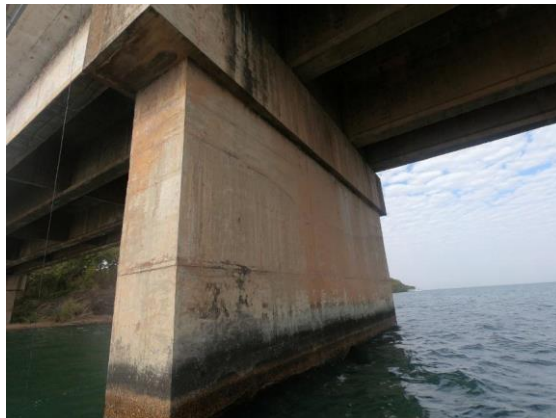
Os pilares, elementos da meso-estrutura, foram vistoriados acima do nível de água e, de modo geral, foi observado um bom estado de conservação nos elementos. Contudo, ainda pela falta de manutenção e pela condição de exposição, observou-se de forma generalizada, o manchamento e o desgaste superficial na zona de transição do nível de água, como apresentado na Figura 8.

**Figura 8 – Pilar manchado e desgastado na zona de transição com o nível de água.**

De forma semelhante ao estabelecido para os elementos superestruturais, os pilares com manchamento devem ser jateados e posteriormente, recobertos com nata cimentícia, para estabelecimento da área.
