XIV Congresso Brasileiro  
de Pontes e Estruturas

## **Recuperação da Estrutura Centenária da Ponte dos Ingleses na Orla de Fortaleza**

**Joaquim Eduardo Mota<sup>1</sup>, Hugo Câmpelo Mota<sup>2</sup>**

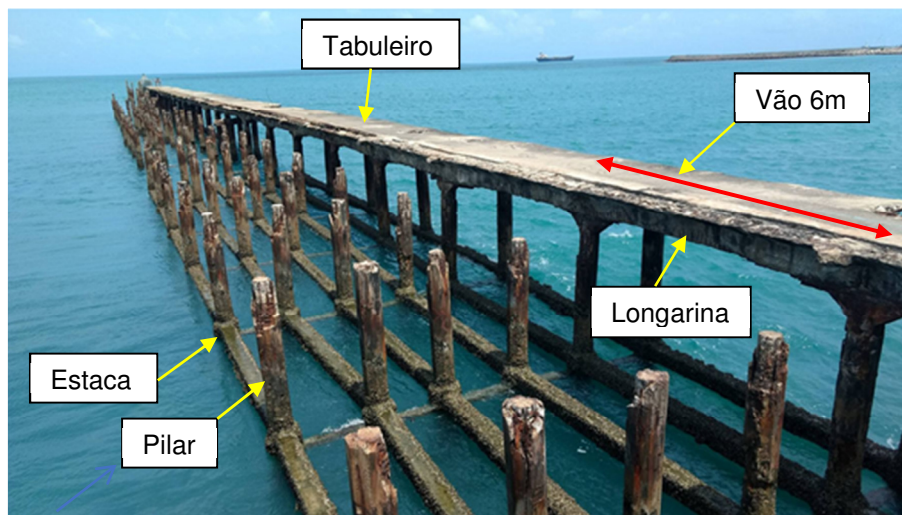
**Figura 1 – Foto recente da parte não concluída e desgastada da estrutura original da ponte.**

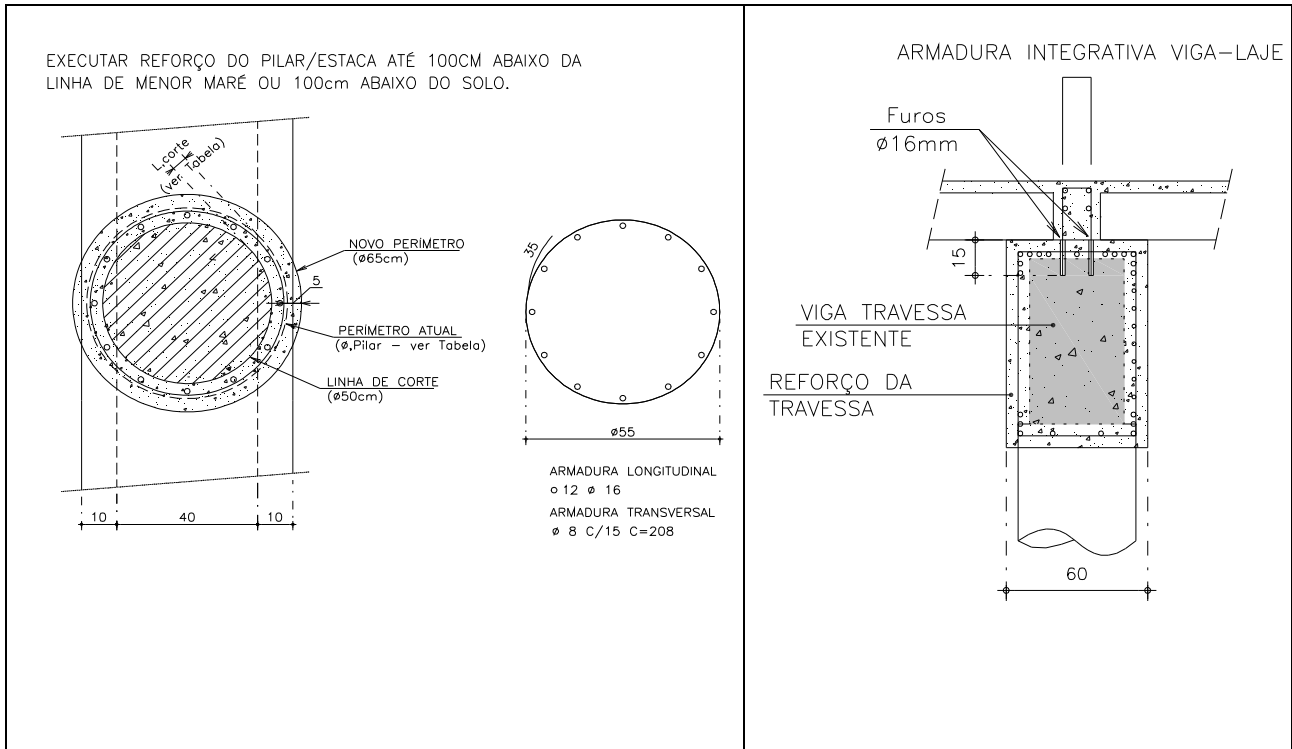
**Figura 8 – Detalhes do encamisamento e reforço de pilares e vigas travessas.**

- a) Ações de Reparo
  - Corte e retirada do concreto desagregado.
  - Expor armaduras corroídas até atingir área sã. Armaduras rompidas ou com 30% de sua seção comprometida deverão ser substituídas .
  - Fazer limpeza de armaduras expostas com jato de areia/água complementadas por escova de aço.
  - Aplicar inibidor de corrosão nas armaduras expostas e limpas.

- b) Preparo e Execução do Reforço
  - Escarificação de toda a área de elemento com a retirada de uma capa de aproximadamente 10mm deixando o agregado exposto.
  - Posicionar formas e armaduras.
  - Limpar com jato de água a superfície do concreto velho.
  - Instalar proteção catódica através de pastilhas de sacrifício.
  - Aplicar adesivo estrutural para garantir a aderência entre concreto velho e o novo.
  - Fazer a concretagem do reforço.

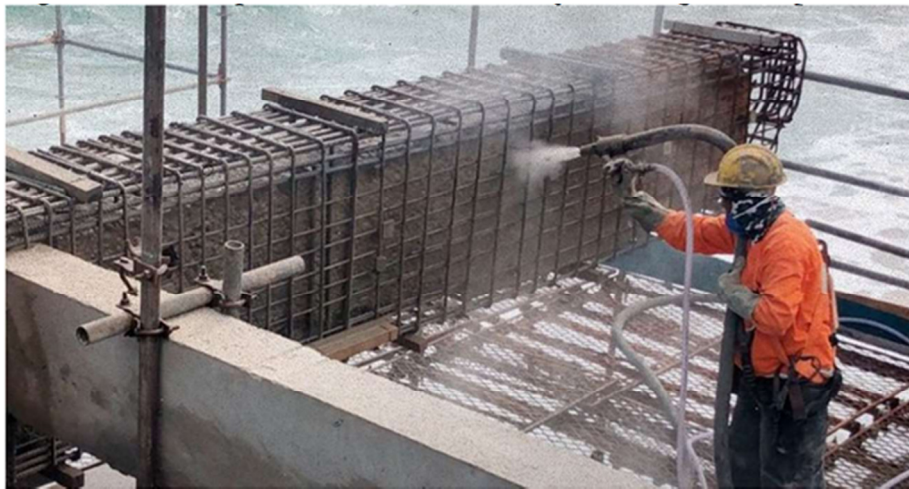
**Figura 9 – Limpeza do substrato com jato de água sob pressão.**
