TRABALHO COMPLETO

Protensão Externa Para Reforço de Laje Cogumelo

¹ Sarkis Engenharia Estrutural / contato@sarkisengestrutural.com.br

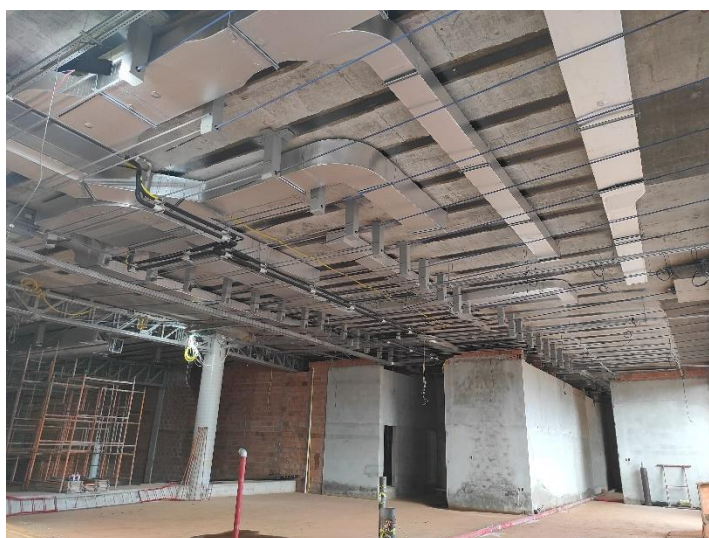
Figura 1 – Foto dos cabos e desviadores para protensão externa da laje

Acompanhando a cablagem distribuída ortogonal do projeto original, foram projetadas várias linhas de cabos com desviadores afastados da laje no centro do vão ou nos terços do vão. Esses cabos tinham ancoragem passiva nas extremidades nas treliça e laje ou nas vigas de concreto da periferia. A outra extremidade, a ancoragem ativa, era nos desviadores, para facilitar o manuseio dos macacos. Para definição do espaçamento desses cabos de protensão externa, o modelo estrutural foi alimentado iterativamente com cargas externas, correspondentes ao traçado de cada tipo de cabo, até que as tensões de borda nas barras da discretização em grelha ficassem dentro das tensões limites da norma.

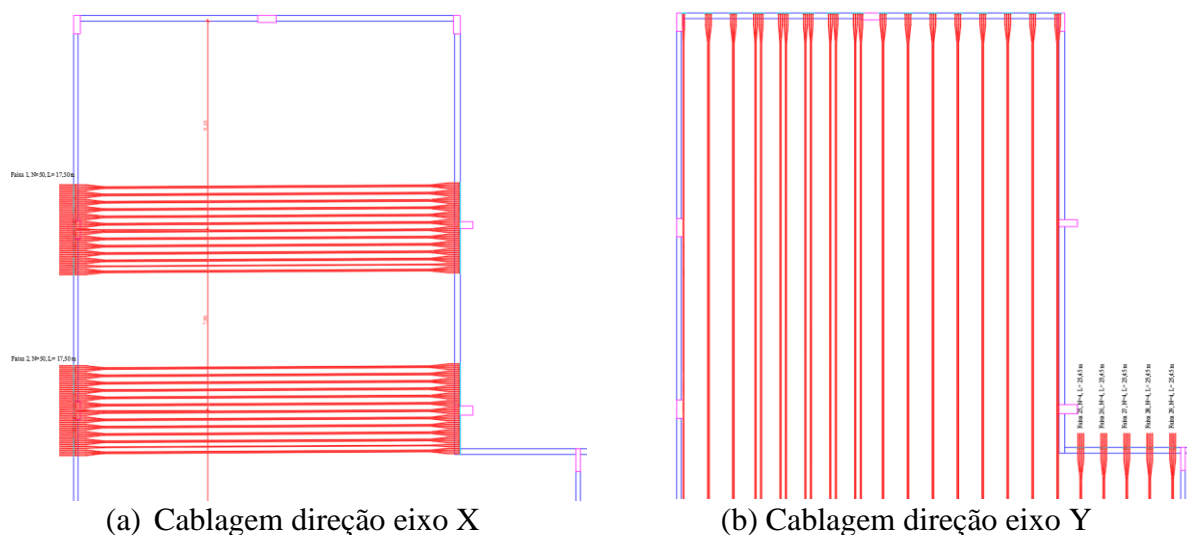
O projeto original se desenvolvia com o modelo clássico de laje protendida de entrepiso sem vigas. Em planta baixa, o prédio apresentava uma forma retangular preponderante muito alongada com retângulos laterais no subsolo e no térreo. A cablagem principal estava disposta paralela ao lado maior do retângulo e apoiada nos pilares espaçados. No sentido ortogonal se desenvolviam os cabos distribuídos em toda a superfície e apoiados na cablagem principal. A Figura 2 reproduz parte de um dos pavimentos (cobertura do térreo) bem representativo dos demais pavimentos.

Figura 2 – Planta do projeto original - trecho de cobertura do auditório.

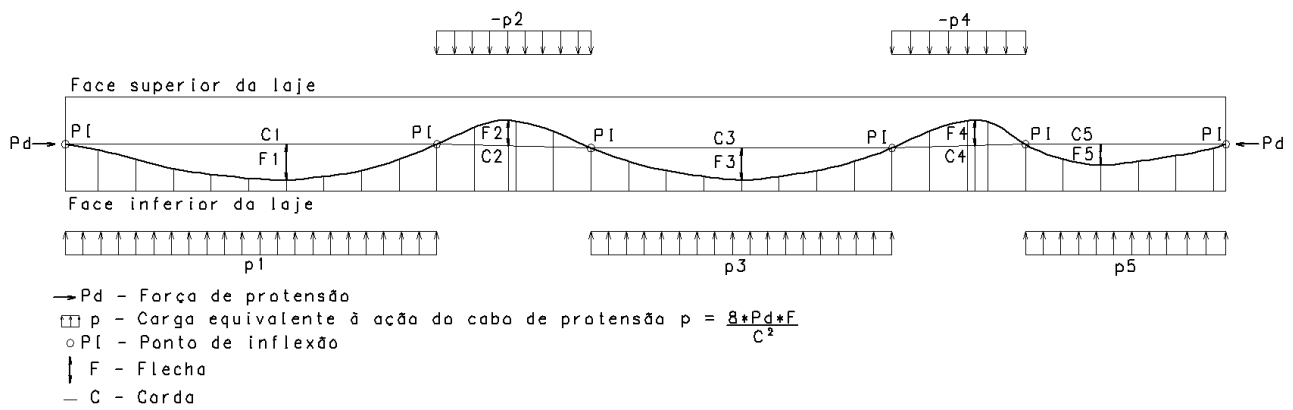
No desenvolvimento do modelo estrutural para análise da estrutura original e do efeito dos reforços aplicados posteriormente, todas as protensões, existentes ou novas, foram consideradas como carregamento externo. O traçado de cada cabo do projeto original (cordoalha de 12,7 em bainha engraxada CP 190 RB) foi dividido em trechos entre pontos de inflexão. Em cada trecho foi aplicada carga na estrutura de acordo com o comprimento do trecho (corda) e o afastamento do ponto central (flecha), conforme apresentado na Figura 3. Como a protensão original já tinha mais de dois anos quando foi aplicado o reforço, a protensão original de 15 tf por cabo foi considerada com 12 tf levando em conta, simplificadamente, o conjunto das perdas.

Figura 3 – Reprodução de trecho do traçado de um cabo original.

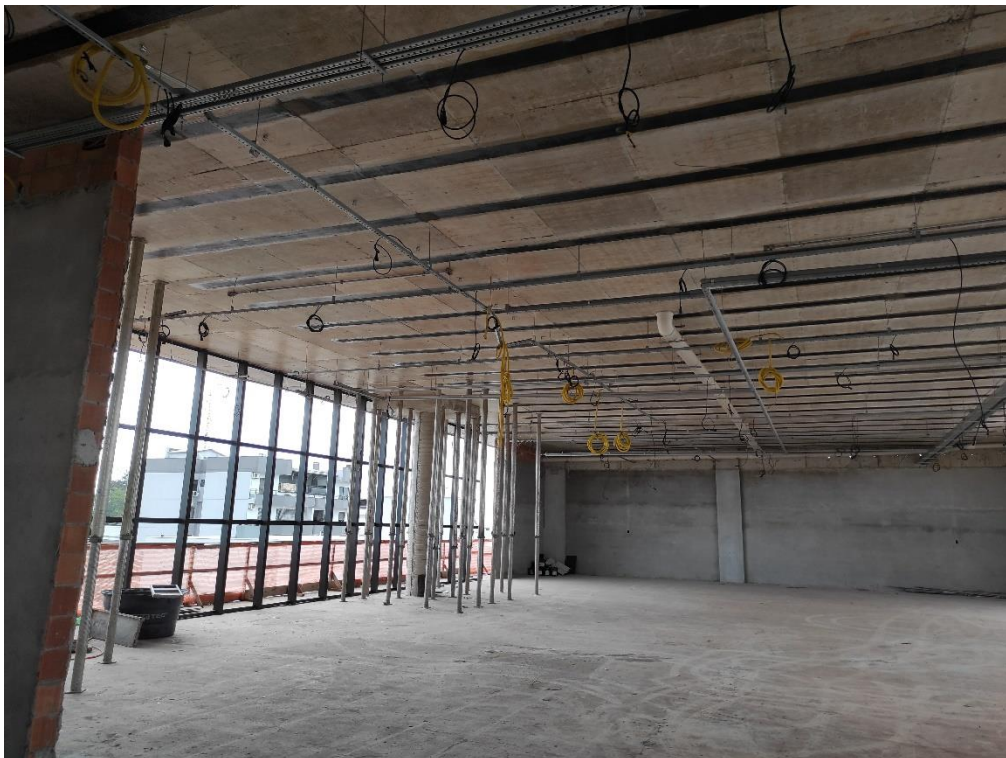
Como armadura passiva, o projeto original contemplava uma malha positiva em toda a extensão Q196 da Gerdau, que resultou em seção inferior à mínima para a espessura de 25 centímetros da laje. Para completar a resistência da seção mínima foi projetado reforço com manta de fibra de carbono disposta na direção da cablagem distribuída, considerada direção principal. Na direção ortogonal, a malha de armadura passiva do projeto original era suficiente, pois a NBR 6118 reduz pela metade a armadura mínima na direção secundária.

Figura 4 – Foto ambiental mostrando as mantas aplicadas.

A armadura passiva original era uma malha soldada. Como a sua seção era inferior à mínima especificada em norma, foi feito um reforço geral na armadura positiva em uma direção, lembrando que na direção transversal das lajes a NBR 6118 permite a redução da seção mínima. O reforço foi feito com manta de fibra de carbono em resistência equivalente.

Além de completar a armadura mínima da norma, foi considerada também a resultante das tensões de tração nos locais onde a armadura mínima não era suficiente (Ver figura 4).

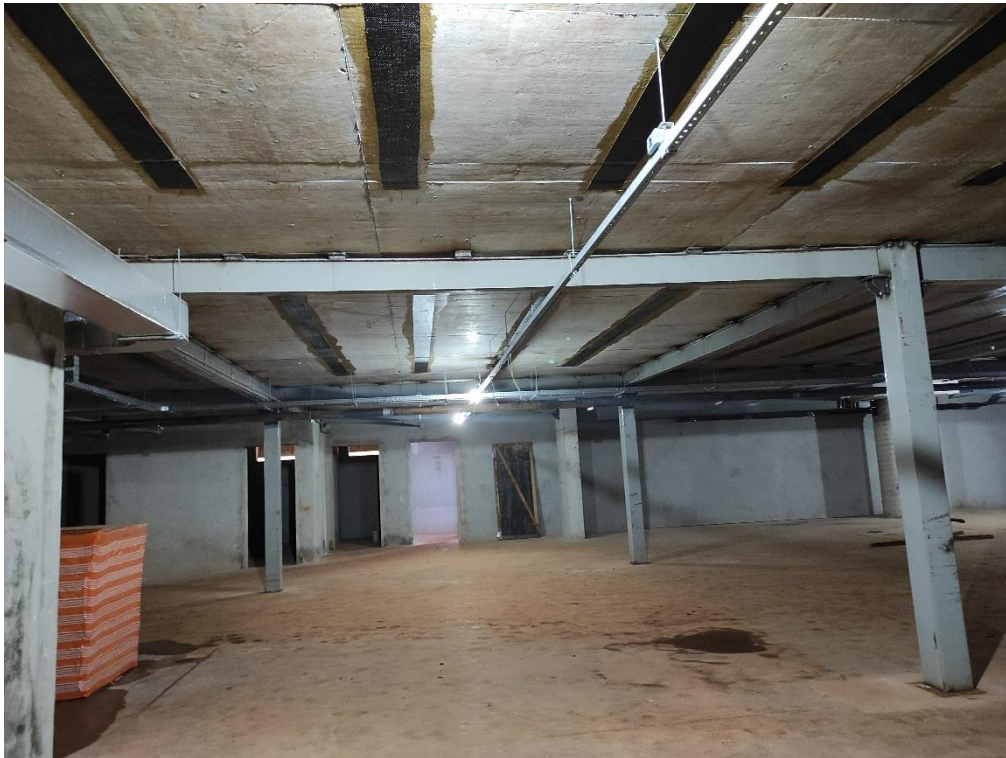
Figura 5 – Foto ambiental mostrando pilares e vigas metálicas do subsolo.

Como o subsolo é destinado à garagem, o pé direito era menor e não comportava treliças e protensão externa. O reforço projetado previu a colocação de novos pilares, com fundação em estacas mega. Nos pilares existentes e novos, foram colocados perfis de aço conectados com placas chumbadas na laje, garantindo o funcionamento de viga mista. As estacas mega foram executadas inicialmente como estacas escavadas com equipamento de pequeno porte, compatível com a altura reduzida. Depois de esgotada a capacidade de escavação do equipamento, a estaca era concretada e finalizada a cravação com macacos hidráulicos até estabilizar com a resistência necessária de estaca mega.

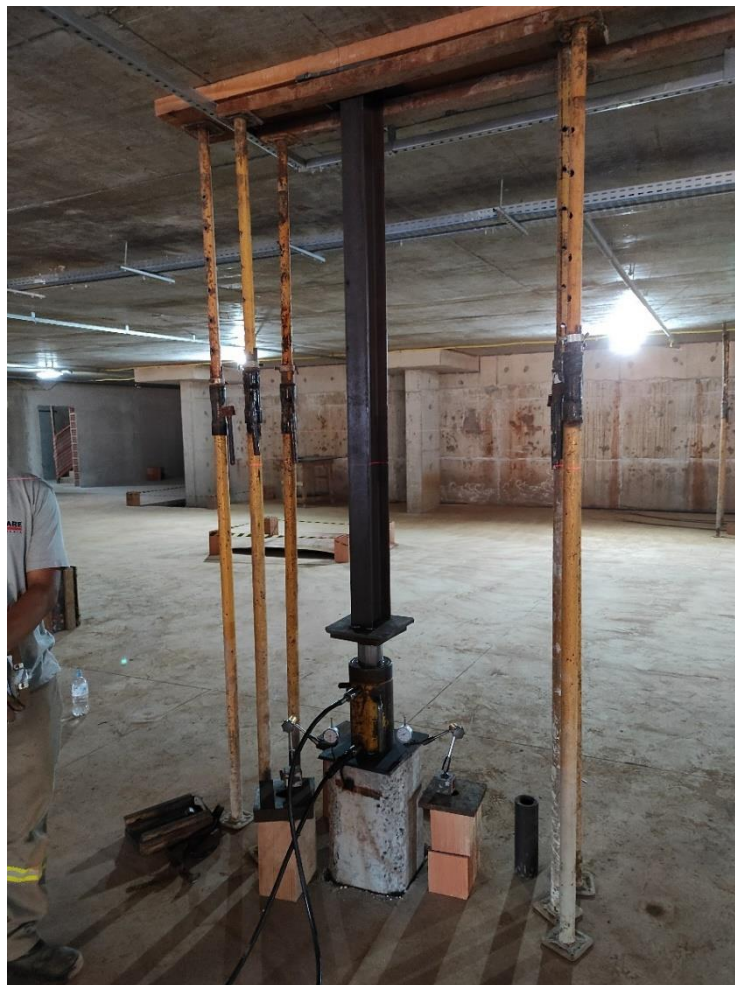
Figura 6 – Foto mostrando a cravação de uma estaca.

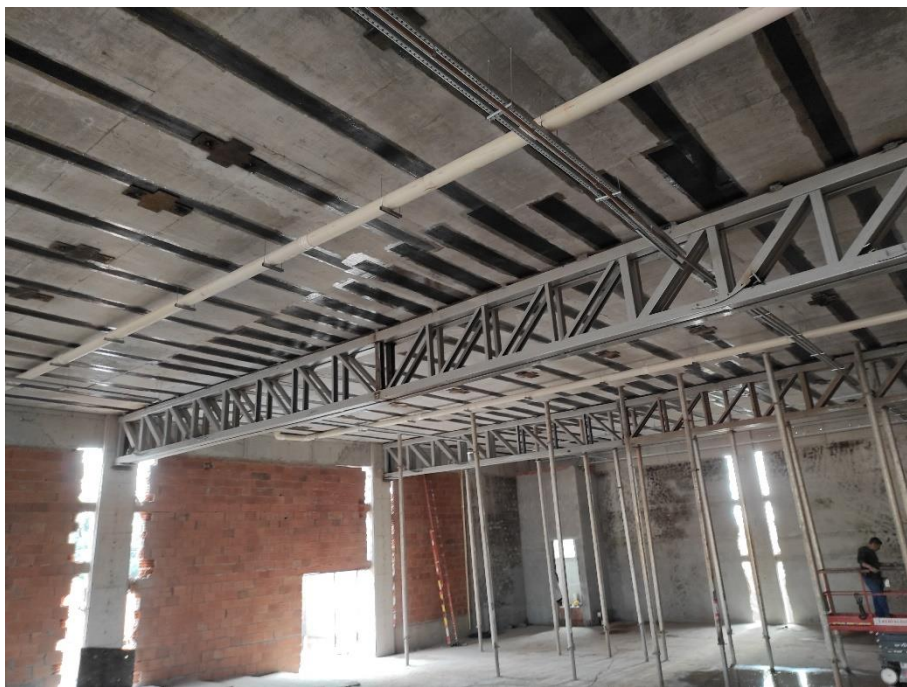
Figura 7 – Foto ambiental mostrando as treliças sobre o auditório.

A solução encontrada foi soldar e chumbar o banzo superior da treliça na laje, passando a funcionar como “treliça mista”. Dessa forma a laje passou a fazer o papel de banzo comprimido.

No banzo inferior, a força de tração foi mitigada com o uso de protensão horizontal junto a face inferior da treliça.

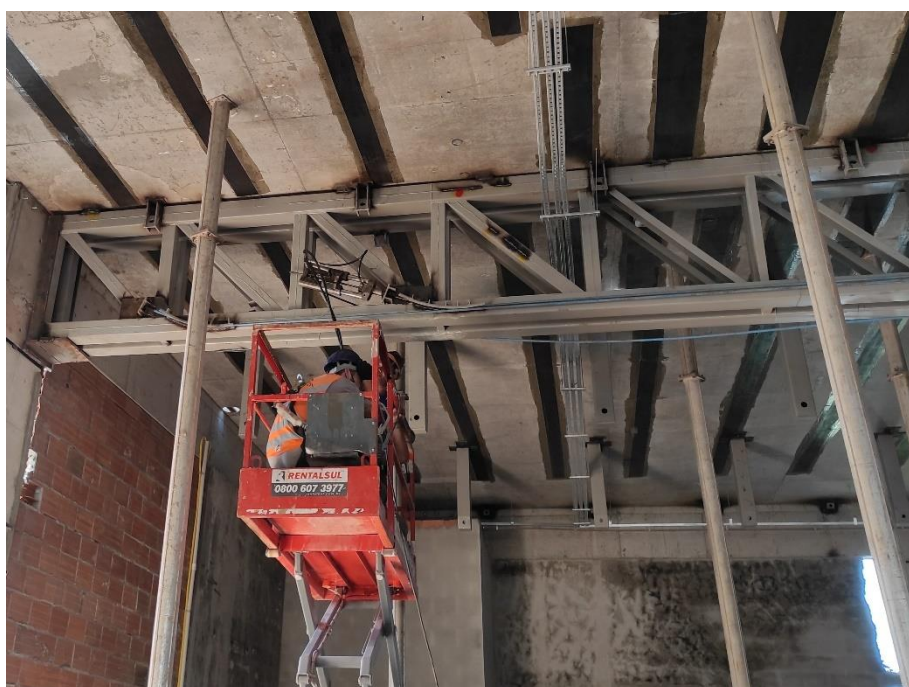
Figura 8 – Foto mostrando macaco aplicando protensão na treliça.

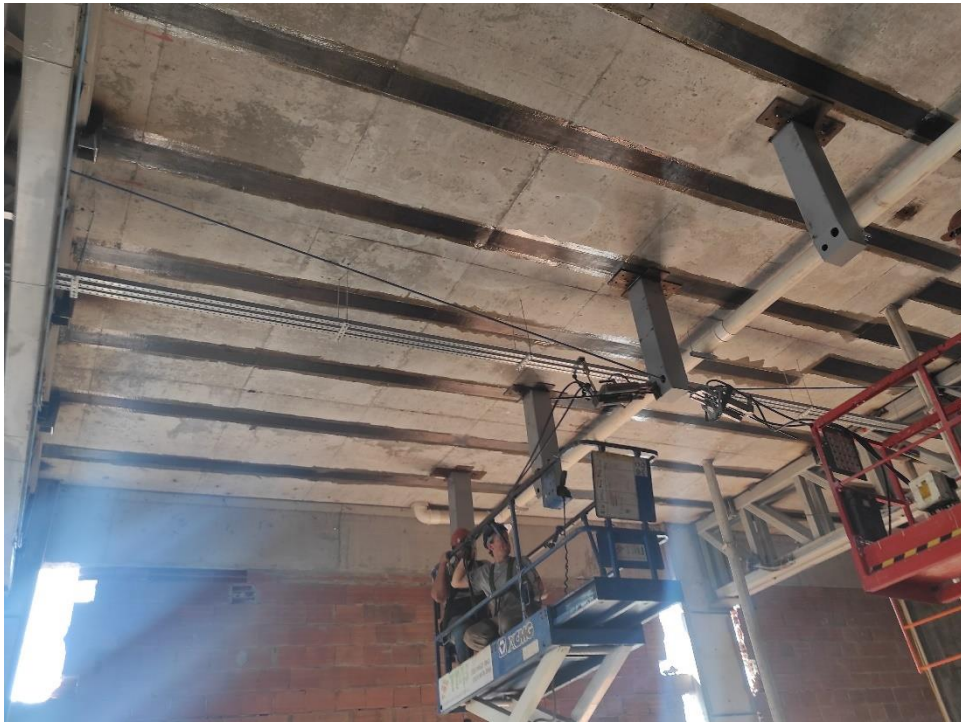
Figura 9 – Foto mostrando a aplicação da protensão externa com um desviador.

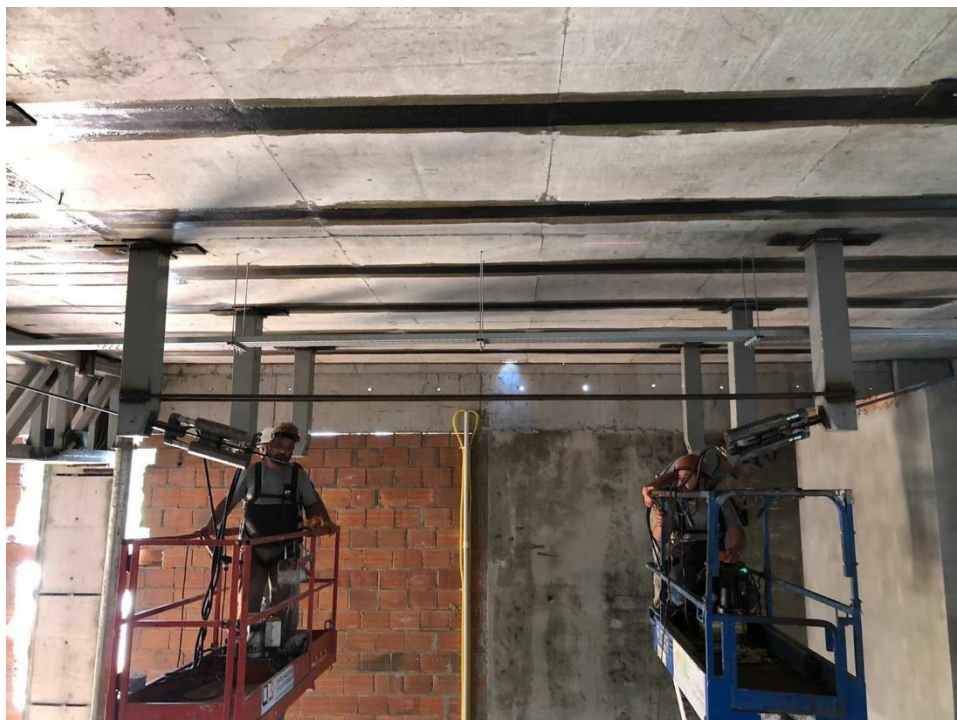
Figura 10 – Foto mostrando a aplicação da protensão externa com dois desviadores.

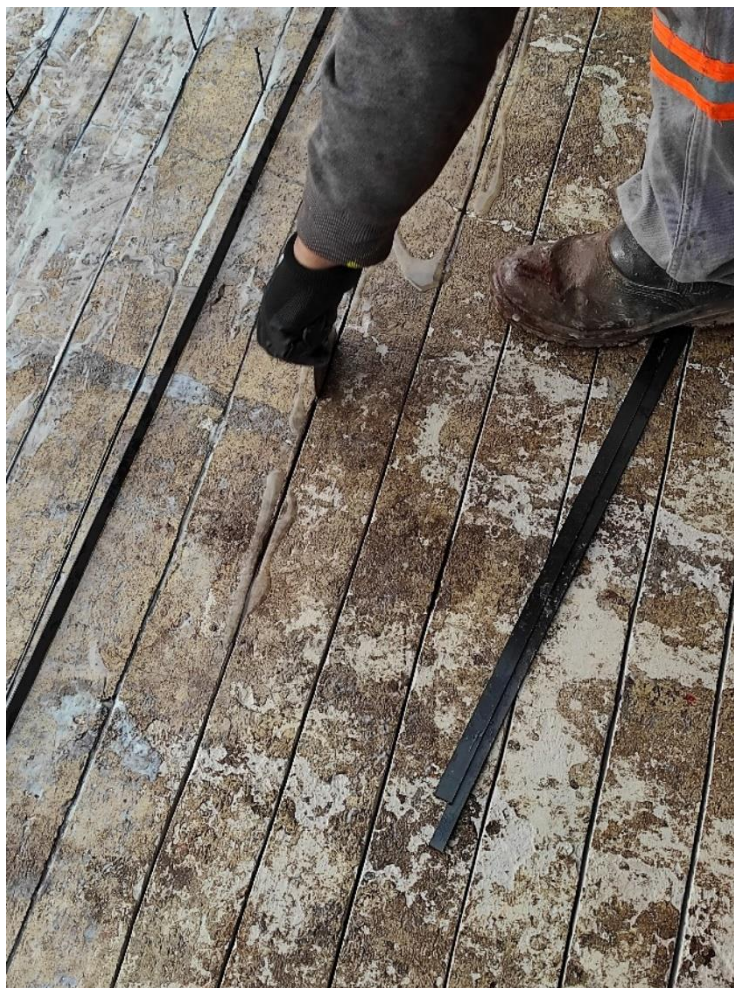
Figura 11 – Foto mostrando colocação de fibra inserida.

Em alguns trechos, sobre as treliças, foi necessário reforçar ou colocar armadura negativa. Nesses casos deu-se preferência para o uso de lâminas inseridas de fibra de carbono.

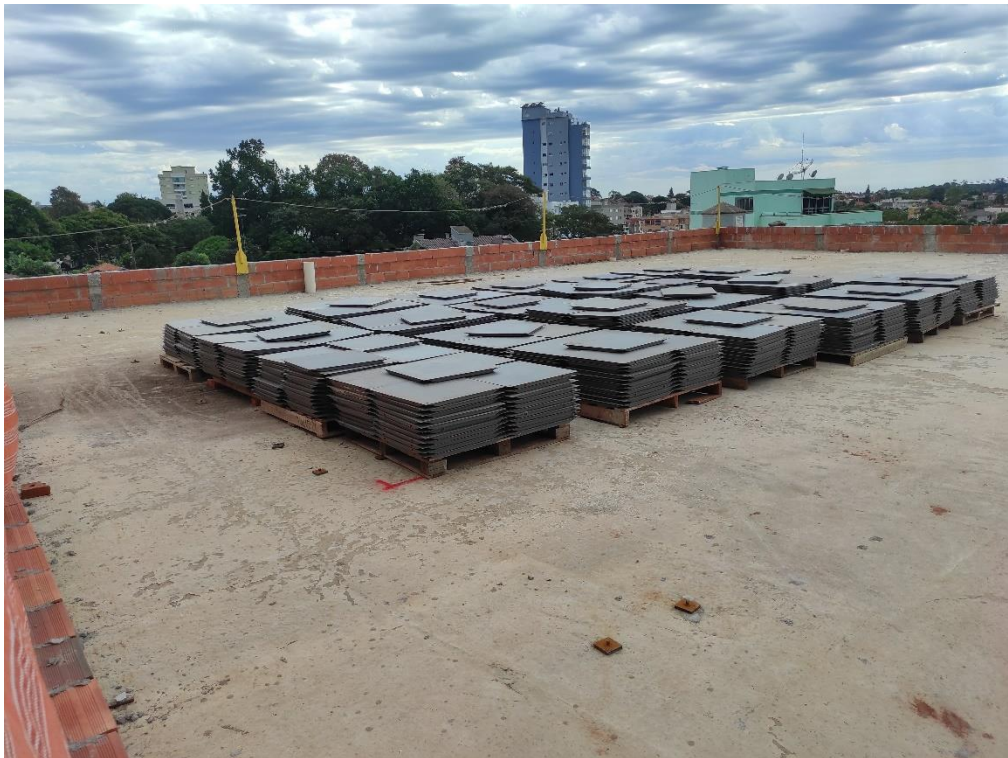
Durante a execução dos reforços foram identificadas algumas situações em que o cabo original estava fora de posição, muito próximo das faces da laje. Essa situação provocou a necessidade de alguns cuidados extras na execução dos reforços. Ao final, para superar essas indefinições sobre a estrutura real original, optou-se por realizar dezessete provas de carga de acordo com a recente norma NBR 9607/2019.

Figura 12 – Foto do carregamento de uma laje.

Os resultados da prova de carga do térreo, reforçada com novos pilares e vigas mistas, foram muito favoráveis. As deformações ficaram bem abaixo do calculado ou do limite da norma, em torno de 20% do calculado, resultando inclusive na redução do número de prova de carga inicialmente projetado. Nos pavimentos com protensão externa as flechas chegaram até 30% do calculado. Na cobertura da área técnica, que foi reforçada apenas com fibra de carbono, chegou a 90% do calculado.

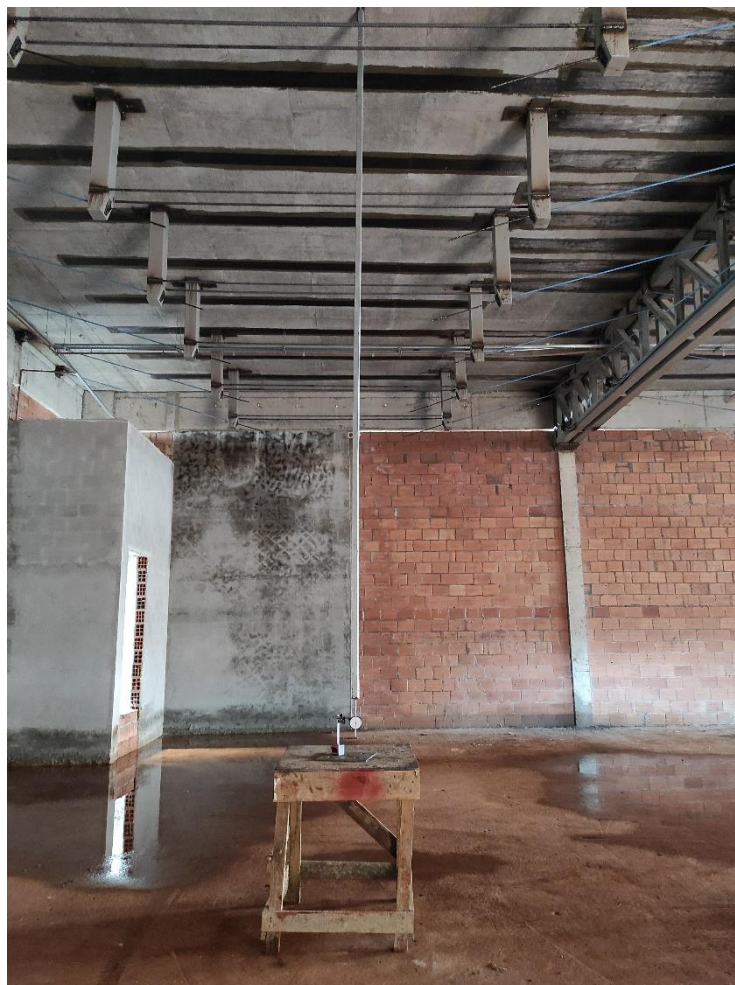
Figura 13 – Foto do defletômetro.

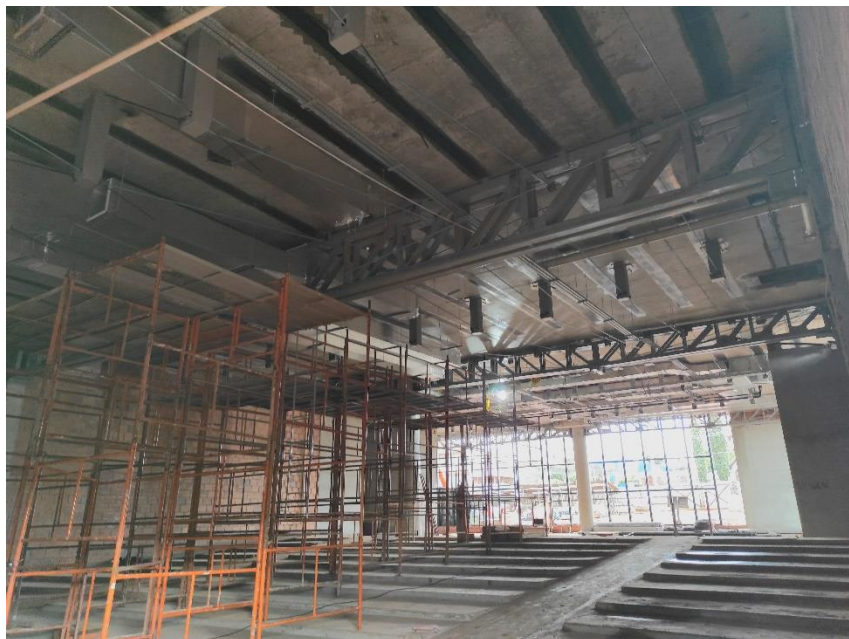
Figura 14 – Foto do teto do auditório antes do forro falso.

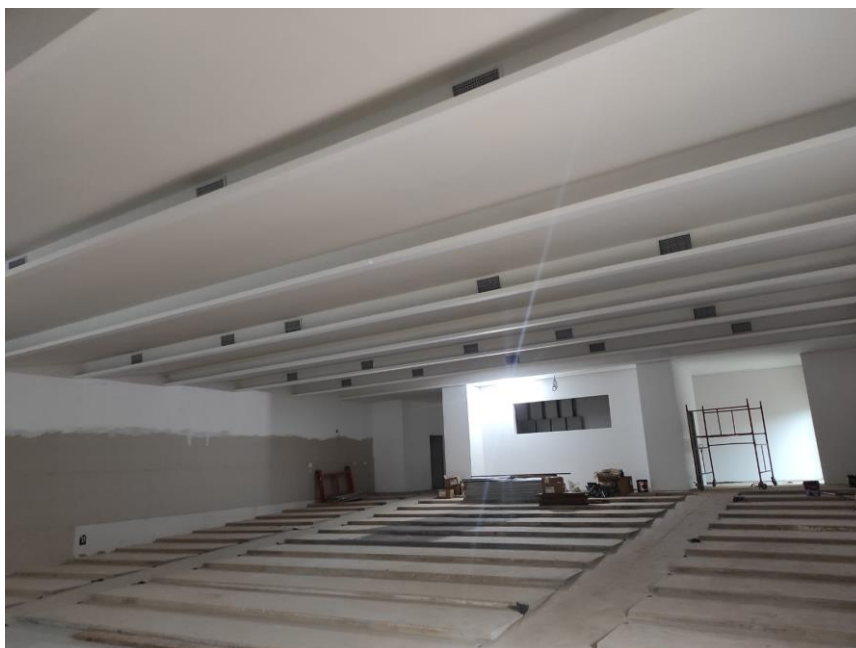
Figura 15 – Foto do teto do auditório depois do forro falso

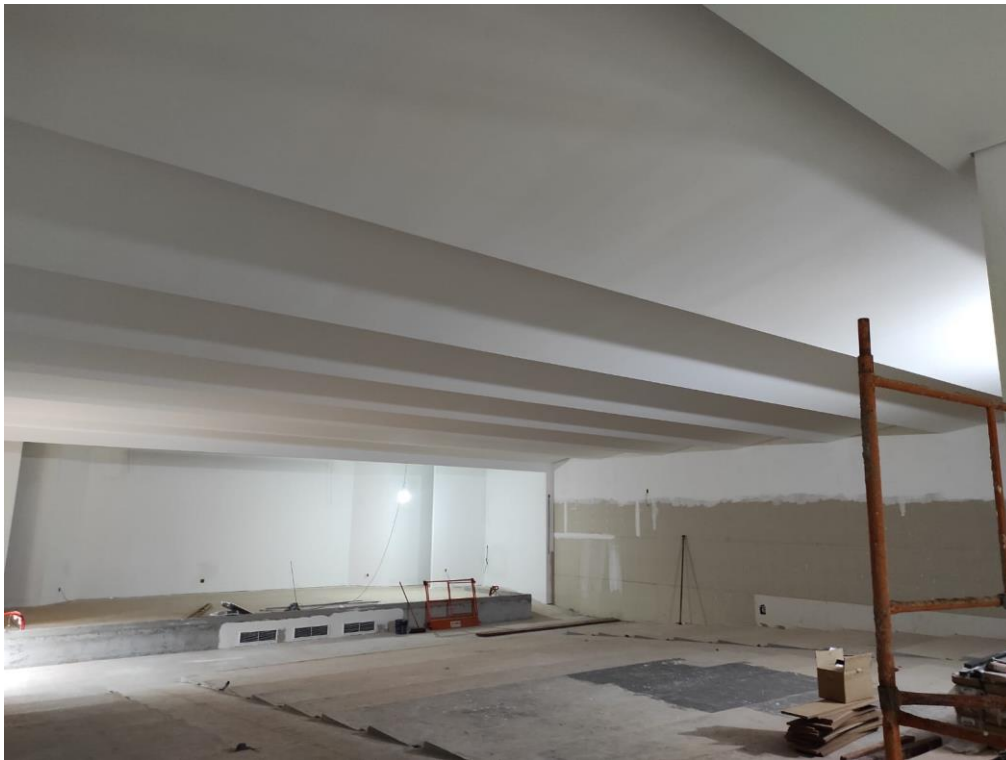
Figura 16 – Foto do teto do auditório depois do forro falso
