Recuperação e Reforço de Duas Passarelas Estaiadas na BR-101/PE

É nesse contexto que este trabalho apresenta as intervenções de recuperação e reforço realizadas em duas passarelas estaiadas situadas no segmento da BR-101/PE (km 51,60 ao km 82,30), também denominado de Contorno do Recife, o qual recebe diariamente uma quantidade média de 67.236 veículos por dia (DER/PE, 2018).

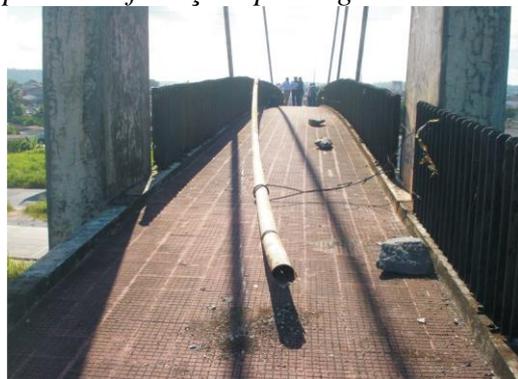
Figura 8 – Vista superior da rampa apresentando estai rompido e parte de guarda-corpo metálico danificado

Em relação ao reforço estrutural, a recomendação técnica consistiu na completa substituição do estaiamento da estrutura, conservando o tabuleiro existente, de modo a implementar um sistema que atendesse aos requisitos de manutenção, segurança e durabilidade das normas atuais conforme a publicação Fib 30 (2005).

- implantação de novo estaiamento para possibilitar a inspeção dos cabos e das ancoragens ao longo da vida útil das passarelas, impossibilitando assim ações deletérias à estrutura do mastro e do tabuleiro;
- manutenção do traçado dos estais conforme o projeto original da estrutura de forma a conservar a configuração dos esforços internos atuantes na estrutura existente.

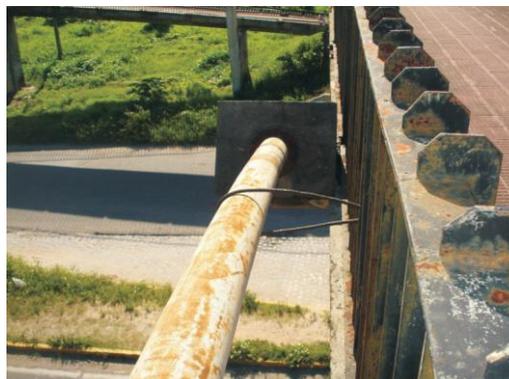
Figura 9 – Detalhe da ancoragem do estai rompido

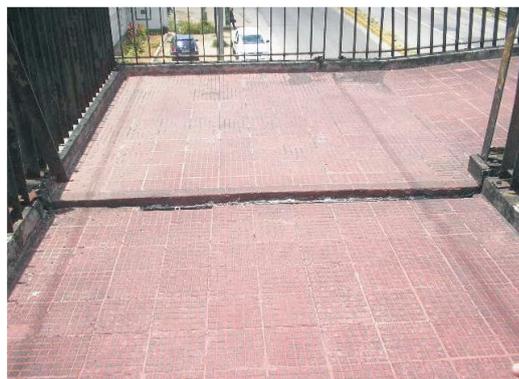
Figura 10 – Junta danificada e rampa desnivelada

- reparo superficial generalizado com revestimento utilizando-se pintura em poliuretano alifático bicomponente;
- reparo profundo em pequenas áreas para recompor seções com deslocamento e armadura exposta e oxidada;
- substituição dos aparelhos de apoio;
- recomposição das juntas entre as rampas e o trecho central.

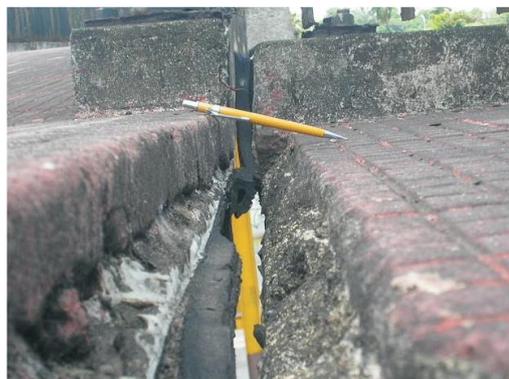
Figura 11 – Detalhe do desnível entre a rampa de acesso e o passeio principal

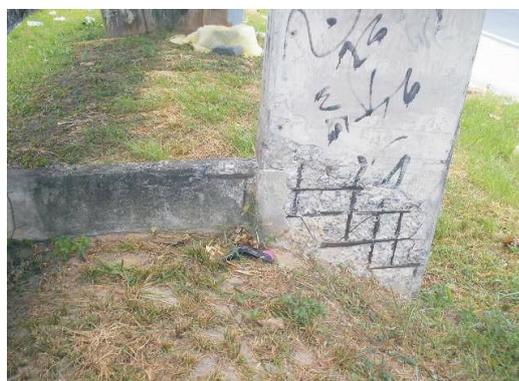
Figura 12 – Pilar da rampa de acesso com armaduras expostas e deslocamento do concreto

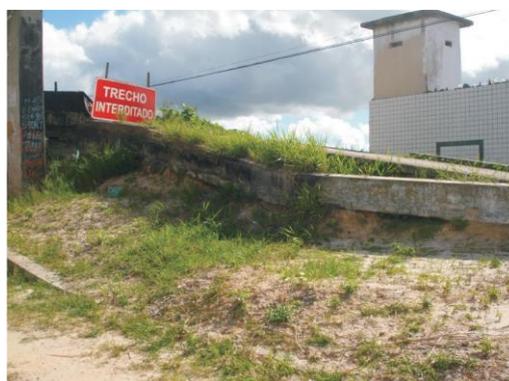
Figura 13 – Vista lateral do aterro de acesso com acentuada deformação

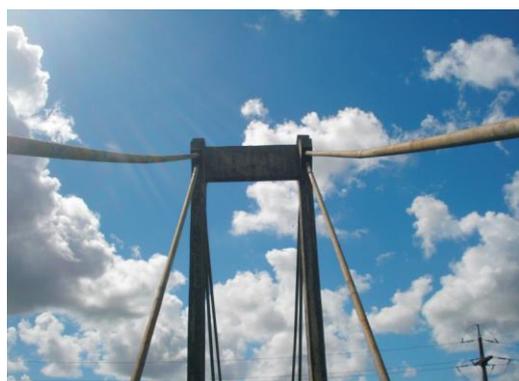
Figura 14 – Deformação dos estais da passarela

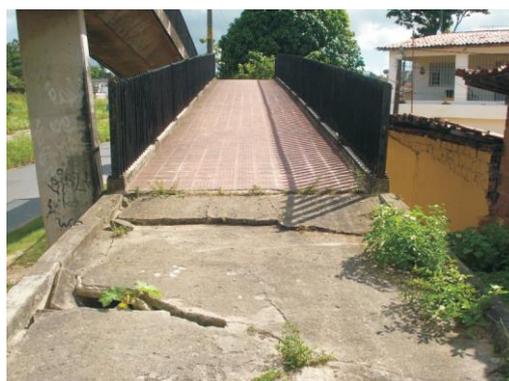
Figura 15 – Vista do aterro de acesso apresentando rachaduras decorrentes de recalque

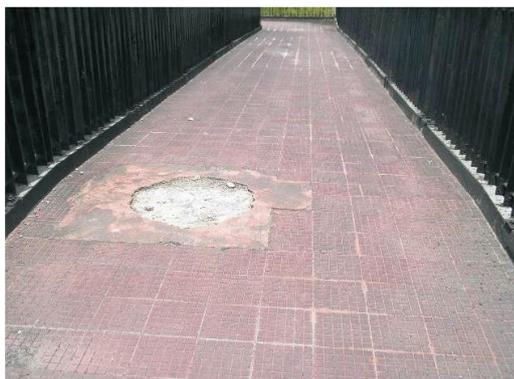
Figura 16 – Dano no pavimento do passeio da passarela

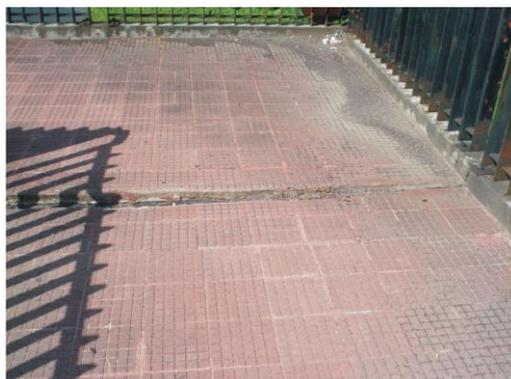
Figura 17 – Junta danificada entre a rampa de acesso e o passeio principal

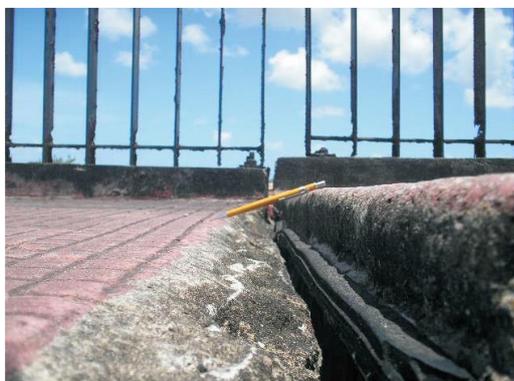
Figura 18 – Desnível na junta entre a rampa de acesso e o passeio principal

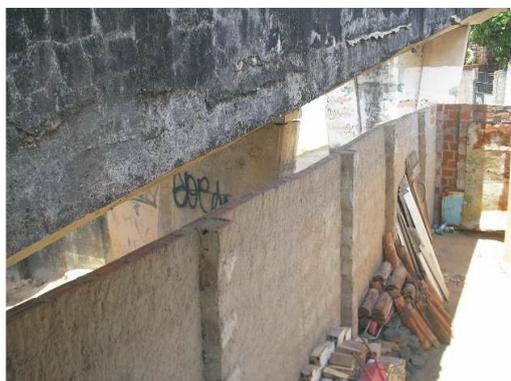
Figura 19 – Moradia irregular adjacente à passarela

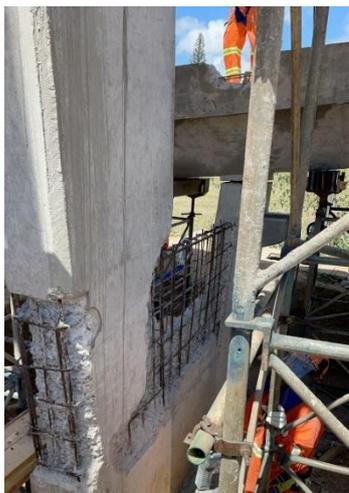
Figura 20 – Recuperação de um dos pilares da rampa de acesso

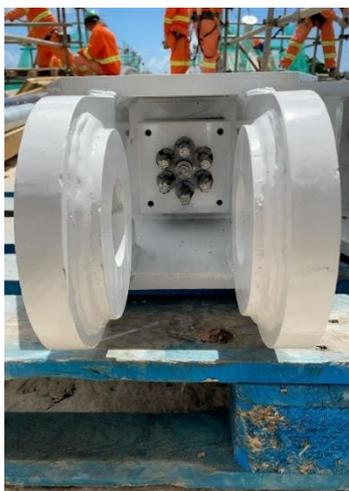
Figura 22 – Detalhe da nova ancoragem dos estais

O traçado dos estais foi preservado a fim de manter a configuração de esforços internos nas estruturas existentes. A nova ancoragem superior (ancoragem passiva) de cada estai compreende um dispositivo do tipo forquilha-pino equipada, obrigatoriamente, de dispositivo de ancoragem das cordoalhas segundo a recomendação do fabricante.

A nova ancoragem inferior (ancoragem ativa) seguiu a mesma disposição das ancoragens originais onde o bloco de concreto serve como apoio à placa de ancoragem e envelopamento do tubo-fôrma. Também foi prevista a implantação de barra tipo dywidag no sentido transversal do tabuleiro para propiciar uma melhor transferência de esforços entre o novo esquema de ancoragem e o tabuleiro existente.

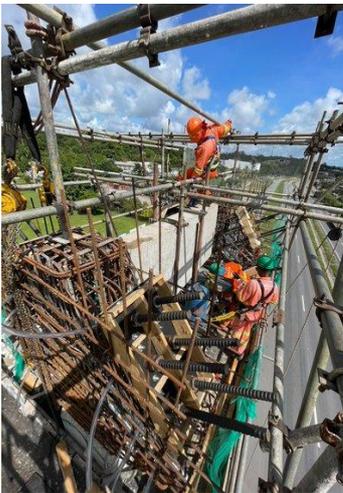
Figura 28 – Detalhe da armadura de reforço do mastro

- Ancoragem superior: instalação das armaduras e das placas de ancoragem no topo do mastro. Montagem da forma e concretagem;
- Ancoragem inferior: instalação das armaduras e tubo-fôrma dos estais. Montagem das fôrmas e concretagem;

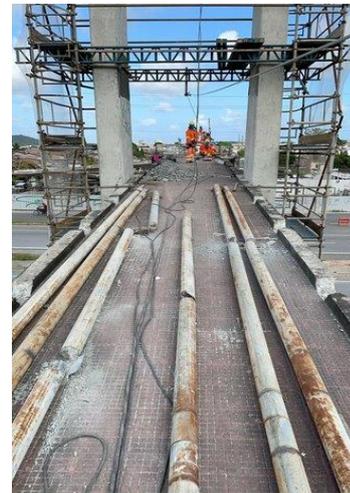
Figura 29 – Estais removidos da passarela Santista
