Avaliação das ações térmicas incidentes em estrutura mista após incêndio ocorrido em edificação: estudo de caso.

Charles Ferreira de Oliveira¹, Karyston Silveira²

¹PUC Minas - Pós-Graduação em Engenharia de Estruturas / charles.engenheirocivil@gmail.com

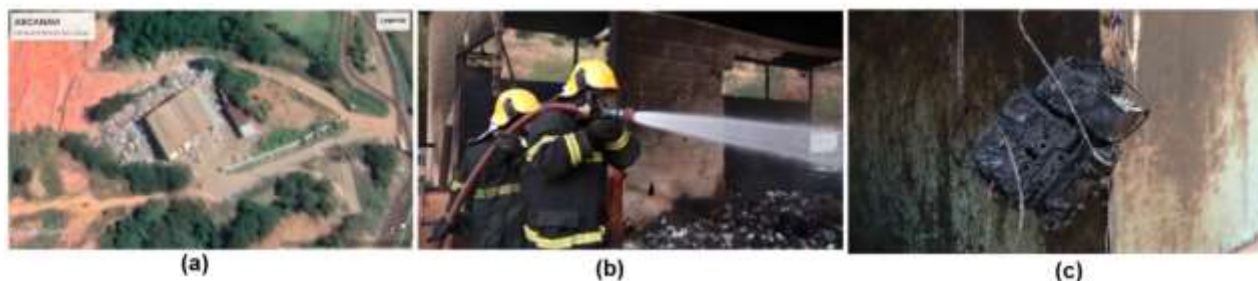
De acordo com a classificação das chamas dada pela Instrução Técnica n° 16 do Corpo de Bombeiros Militar de Minas Gerais (CBMMG) apresentadas na Tabela 1, as chamas do incêndio podem ser classificadas como classe C. (Fogo em materiais, equipamentos e instalações elétricas energizadas). O incêndio alastrou-se por boa parte da estrutura do galpão danificando uma grande parcela da estrutura metálica pelo qual gerou a deformação dos perfis metálicos.

A Figura 8 mostra a vista superior da localização dos galpões, o combate às chamas e os danos na parte elétrica do imóvel onde iniciou o incêndio. Um fator importante a ser observado na imagem é a quantidade de material reciclável espalhado ao redor dos galpões (Figura 8b), o que tornou um excelente material para a alimentação das chamas após o início do incêndio e potencializou os danos observados na estrutura, nesta mesma imagem pode-se observar ainda o momento em que a equipe de bombeiros apagavam as chamas no local. Para a contenção do incêndio foi necessária uma equipe composta por oito bombeiros que permaneceu atuante no local por um período de seis horas, onde foram utilizados, aproximadamente, 10.000 litros de água para extinguir as chamas.

Figura 8: (a) vista superior do local, (b) equipe de bombeiros apagando as chamas dos galpões, ao fundo da imagem pode-se observar a deformação da estrutura do galpão causada pela exposição das altas temperaturas provocadas pelas chamas e (c) disjuntor deteriorado após ser consumido pelas chamas. - Fonte: TV Leste, 2017.

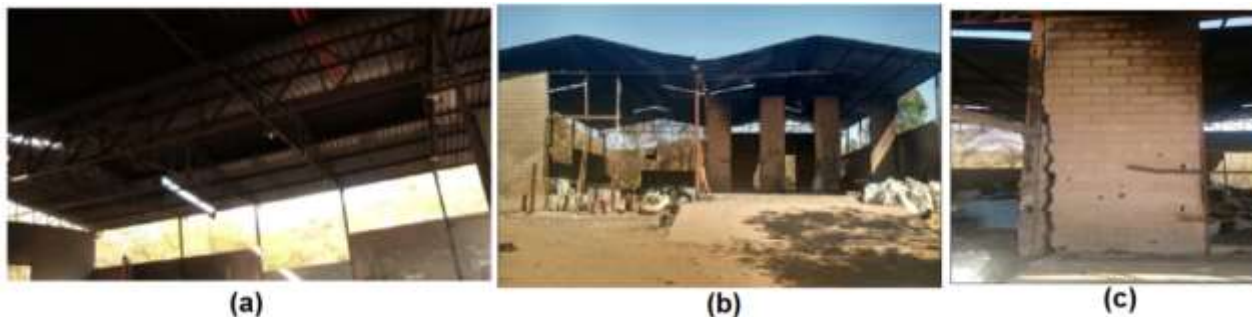
Durante o trabalho do Corpo de Bombeiros para conter o incêndio, as chamas chegaram a alcançar a estrutura no telhado, causando superaquecimento em algumas partes. A Figura 9 mostra os efeitos das chamas que atingiram o telhado e apresenta o resultado da estrutura depois do incêndio.

apresenta uma coloração escura por causa da mudança de temperatura extrema que ocorreu no incêndio. Na Figura 9c, de forma mais aproximada, pode-se perceber a situação de uma das paredes da entrada do galpão que apresentam uma enorme rachadura na parte inferior da parede de um ângulo de aproximadamente 90°. Os resultados do incêndio causado na parte interna do galpão onde o fogo quase alcançou a altura do teto deformou parte da estrutura metálica e danificando ainda outros elementos da estrutura que sofreram deformações consideráveis.

Figura 9: (a) estrutura do telhado afetado pelas chamas, a área do telhado possui bastante fuligem em boa parte da área interna, (b) entrada do galpão e (c) trinca da alvenaria após o incêndio. – Fonte: o autor, 2017.

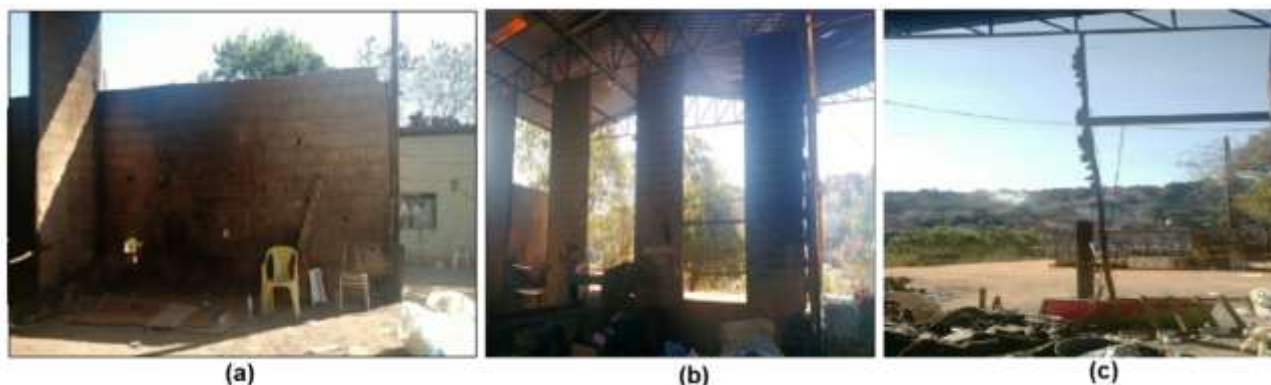
Na Figura 10 pode-se observar que na parte externa da entrada do galpão, a alvenaria foi bastante afetada com os efeitos causados pelo incêndio, principalmente na parte superior da estrutura, onde

Figura 10: (a) alvenaria após o incêndio, (b) situação interna do galpão e (c) parte da estrutura após o incêndio - Fonte: o autor, 2017.

de aço e telhados, afetou também um grande volume de materiais recicláveis que estavam prensados e embalados prontos para serem comercializados. No final da vistoria, após constatados todos os danos, foi recomendada a interdição do local até a definição das obras de recuperação. Posteriormente, teve-se notícias de que uma equipe de especialistas foi ao local e após nova inspeção, condenou a estrutura, afirmando que os galpões não seriam capazes de serem recuperados.
