XIV Congresso Brasileiro
de Pontes e Estruturas

Análise Estrutural e de Reabilitação do Viaduto do Eixo Rodoviário Sul Localizado em Brasília.

Marcio Buzar¹, Stefano Galimi², João Pantoja³, Paulo Robert Machado⁴, Glaucyo Santos⁵
¹²³⁴⁵ Universidade de Brasília / Programa de Pós Graduação / Faculdade de Arquitetura e Urbanismo

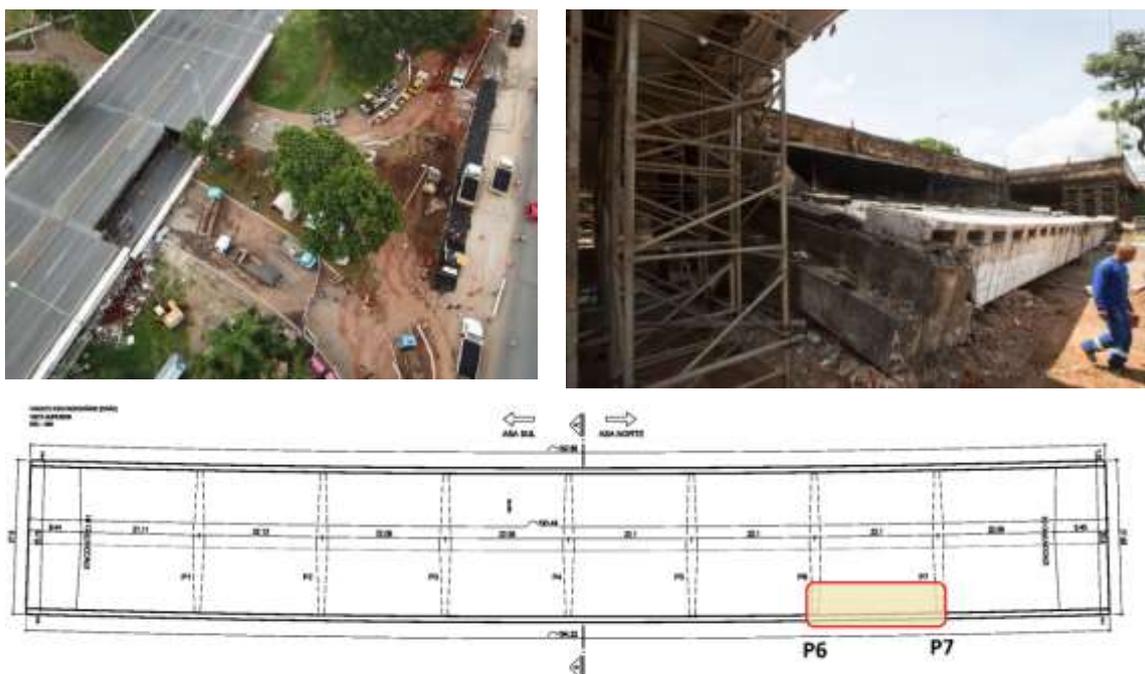
Parte do viaduto colapsou no dia 6 de fevereiro de 2018, por volta das 11h45, o desabamento paralisou o fluxo de trânsito nessa porção nodal de Brasília.

Figura 03 - Vista do elemento de laje em ruína parcial, Viaduto sobre a Galeria dos Estados.

Dessa forma, por causa da corrosão das armaduras ativas do pilar P7, o elemento estrutural não foi capaz de suportar o carregamento dinâmico dos veículos, levando-o ao estado de colapso, sobrecarregando a alça em balanço do pilar P6, que também ruiu. (Galimi, S. et al 2020).

A laje L7, em estado de colapso parcial, representava o ponto mais crítico do ponto de vista da segurança, por isso foi optado pela sua demolição, Figura 11.

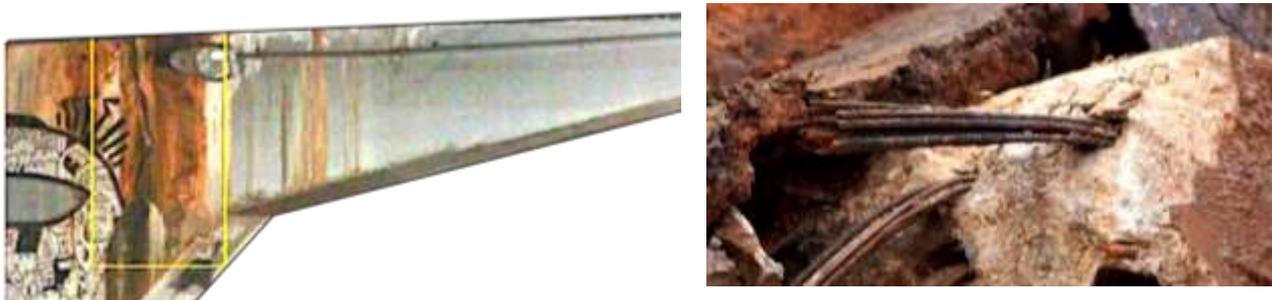
O fenômeno de infiltração da água por um longo período de tempo na ligação entre o tabuleiro e o pilar, devido às juntas de dilatação e à presença de fissuras de contração nessa região, já indicava a necessidade de intervenção no local em que ocorreu a ruptura do trecho do tabuleiro protendido do Viaduto sobre a Galeria dos Estados (figura 04).

Figura 04 - Região de ruptura das cordoalhas Protendidas. Ausência de Estribos e Armadura Passiva.

Devido à existência de infiltrações de água, ocorreu um processo de dissolução e transporte da cal hidratada presente no concreto, chamado de lixiviação. Esse produto lixiviado, ao interagir com o dióxido de carbono presente no ar, resultou na precipitação de crostas brancas de carbonato de cálcio na superfície, gerando eflorescência. As consequências ocorridas resultaram na redução da resistência mecânica do material e, também, permite a entrada de gases e líquidos agressivos às armaduras e ao próprio concreto.

As fissuras, localizadas nas regiões de conexão entre o tabuleiro, vigas transversais e o apoio do pilar, se manifestaram intensamente devido a uma falha de concreto estrutural e armadura passiva (vergalhões e estribos) na região de protensão dos cabos entre os alvéolos da laje do tabuleiro. Após diversas inspeções pode-se contatar também a existência de brocas e vazios no concreto.

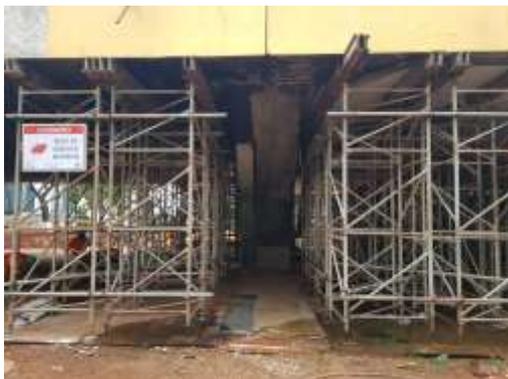
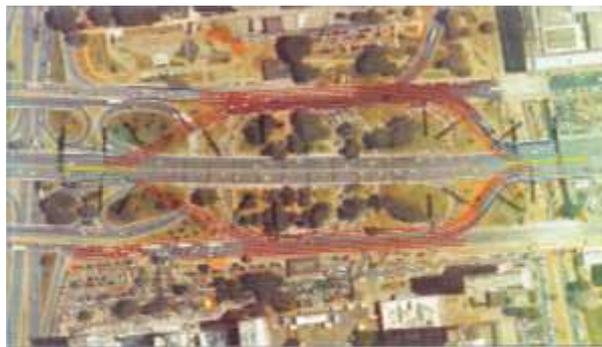
Figura 05 - Cimbramento do viaduto e construção de alças para desvio de trânsito.

03. O escoramento da estrutura colapsada (figura 05) foi priorizado para garantir a segurança dos pedestres na região da passarela que conecta o acesso do metrô, Estação Galeria dos Estados, ao Setor Bancário Sul. Na primeira etapa foram executados os cimbramentos como solução preventiva de novos eventuais colapsos estruturais na área do Viaduto.

04. Concomitantemente foram executadas duas alças de desvio, com três faixas cada, para permitir o fluxo contínuo de veículos no Eixão. As alças de desvio oferecem solução, também, para liberar a região dos viadutos para a montagem do canteiro de obras, durante a execução da obra. Cabe ressaltar que a construção, assim como, a sinalização vertical e horizontal das duas alças, foi executada por equipe própria da NOVACAP e do DER (figura 05);

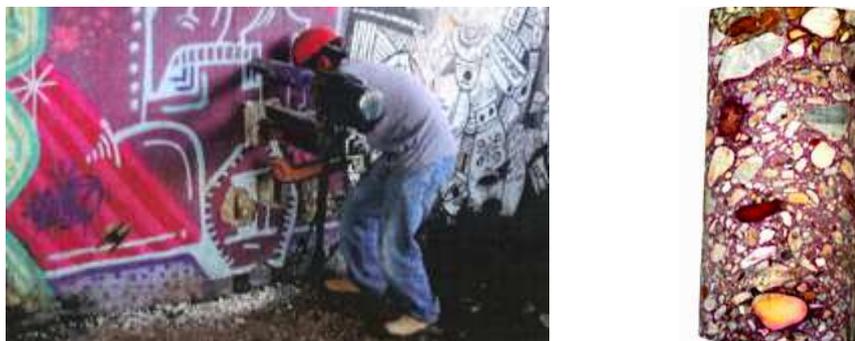
O material concreto apresentou uma resistência à compressão bastante satisfatória e os testemunhos se mostraram homogêneos e sem alterações internas. Foram extraídos 4 corpos de prova e foram submetidos ao ensaio com uma prensa Forney que produz 100ton de pressão. A amostra 001, referente ao Pilar P7, face Sul, resultou em um f_{ck} de 43,8 Mpa (Figura 06).

Figura 06- Corpo de prova 001, P7, face Sul. Fonte: Dept. ENC/UnB 001 (2018).

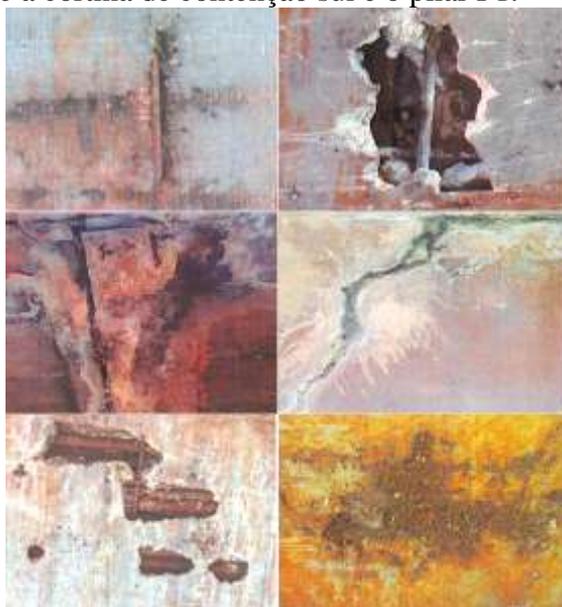
A figura 07 é a parte inferior da Laje L1. As principais patologias detectadas foram armadura exposta, fissuração e falta de concretagem em vários pontos da superfície plana. A laje L1 é o elemento que se apoia entre a cortina de contenção sul e o pilar P1.

Figura 07 - Manifestações patológicas da Laje L1. De esquerda para direita, de cima para baixo: armadura exposta, broca com armadura exposta, lixiviação, fissuração, broca com armadura exposta e infiltração. Fonte: Adaptado de Laudo de vistoria técnica da NOVACAP (2018).

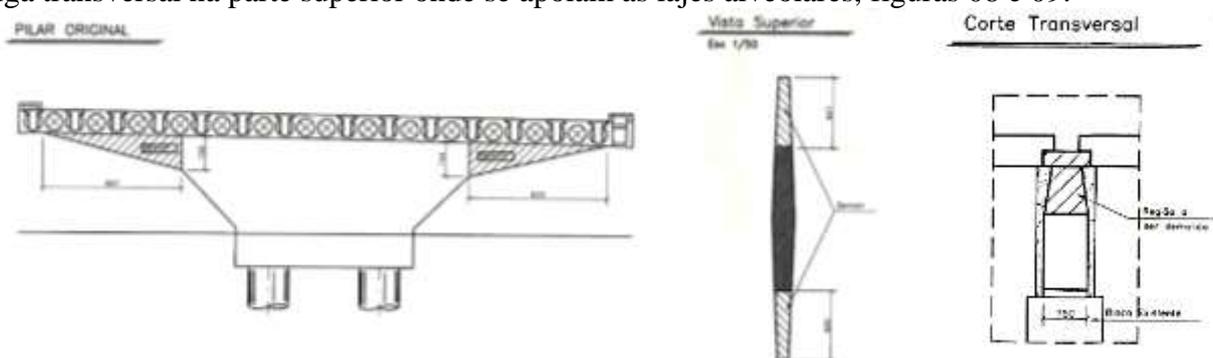
Algumas mudanças estruturais, importantes, foram realizadas na reabilitação do Viaduto. O relatório de avaliação das patologias realizado pela NOVACAP e o DER, indicava que as vigas Principais Transversais junto aos Pilares estavam todas com as suas armaduras comprometidas, em estado avançado de corrosão. Portanto, nessa região, que ficava em balanço, complementando o desenho do pilar em forma de Asa Delta foi ampliada a seção do Pilar e foi optado em refazer toda a viga transversal na parte superior onde se apoiam as lajes alveolares, figuras 08 e 09.

Figura 08 - Desenhos originais do Bruno Contarini, antigos pilares.

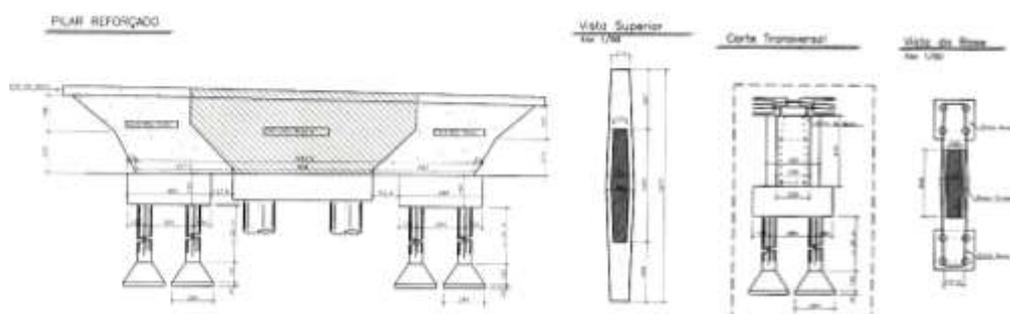
Figura 09 - Desenhos originais do Bruno Contarini, reforço dos pilares e novas fundações.

Com o acréscimo de fundações foram executados vinte oito (28) tubulões a céu aberto, quatro por cada pilar, com uma profundidade de aproximadamente de 15 metros. Os novos pilares do Viaduto foram o grande aspecto inovador do projeto, pois os antigos apresentavam um estado avançado de corrosão e balanços com ausência de estribos e armaduras passivas. A solução dada para a nova estrutura previu o alargamento da seção transversal existente, distribuindo as novas cargas para o sistema de fundação. Todos os 7 pilares foram alargados no sentido transversal de aproximadamente 1,2m, 60 centímetros de cada lado.

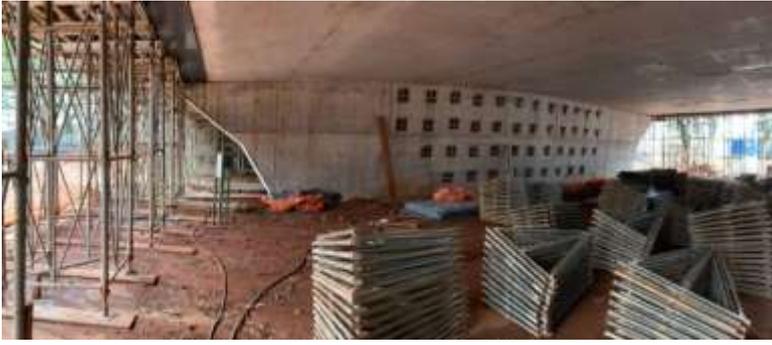
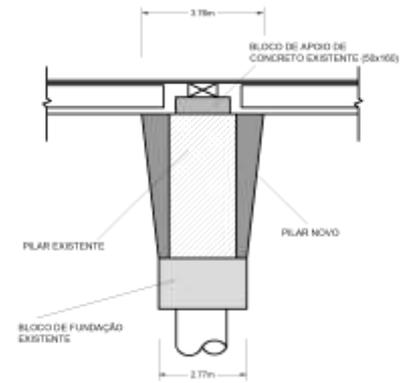
Figura 10 - Cortes da estrutura do pilar do Viaduto após Retrofit, detalhamento do aumento de seção dos pilares e dos blocos de fundação. Fonte: Autoral.

O núcleo, central do pilar antigo, foi mantido e foi ligado a nova estrutura por meio 44 mono-barras de aço de Dywidag de alto resistência. Essas barras metálicas transpassam totalmente o apoio de um lado pro outro, consolidando as duas estruturas e distribuindo toda a carga do tabuleiro para os pilares existentes e os novos e em seguida essa carga foi conduzida para as fundações, Figura 10.

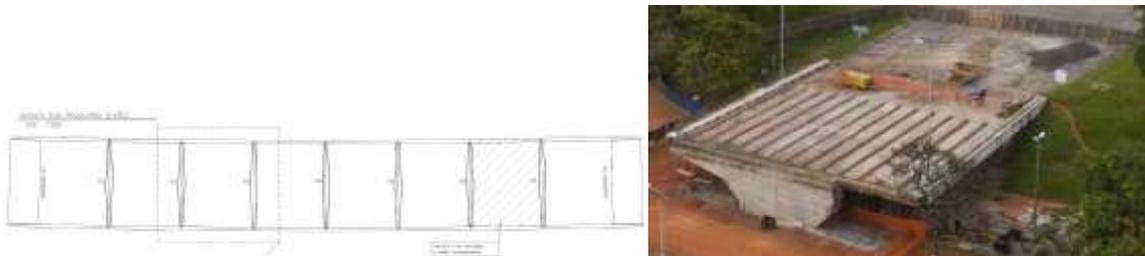
Figura 11 - Demolição total da laje 7.

Portanto, na intervenção de Retrofit estrutural foi demolida a laje L7 para ser reconstruída como um novo elemento plano, diferentemente de todas as outras lajes que foram reforçadas por meio de vigas protendidas, chamadas de longarinas, dentro dos alvéolos existentes do tabuleiro.

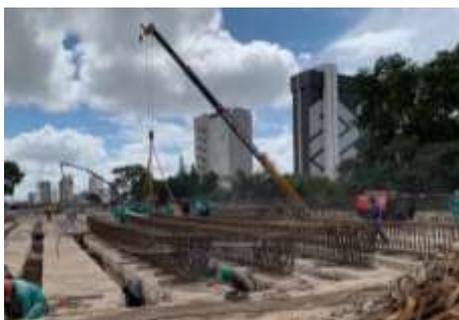
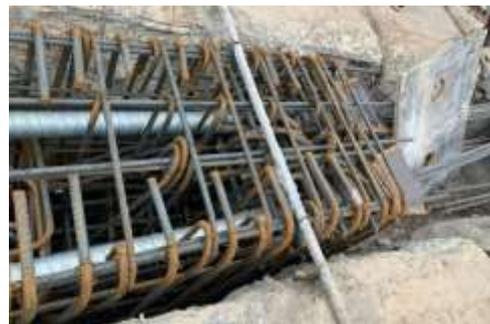
Figura 12 - Armaduras ativas e passivas das longarinas de concreto, inseridas entre os alvéolos protendidos.

Os vãos dos apoios, que foram reforçados, receberam 14 longarinas protendidas de reforço para as lajes existentes, enquanto o pilar totalmente reconstruído recebeu 28 unidades de longarinas, mantendo a mesma concepção estrutural original, figura 12.
