XIV Congresso Brasileiro
de Pontes e Estruturas

Manifestações Patológicas em Ponte de Concreto Pré-Moldado: Estudo de Caso em São José do Belmonte-PE

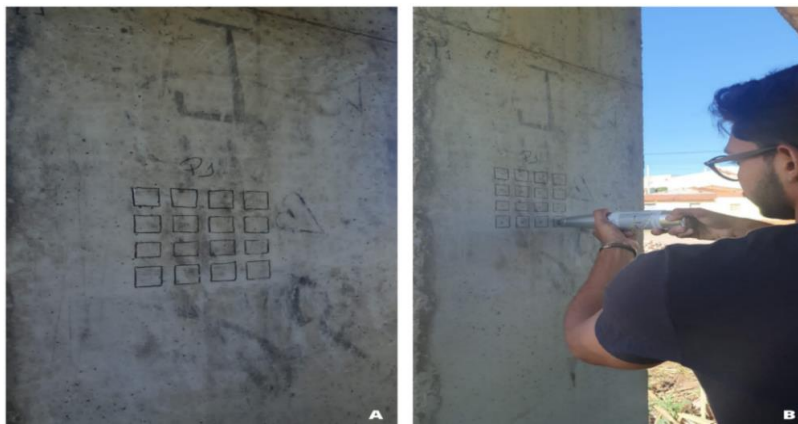
Os resultados obtidos em campo constata uma resistência superficial entre 34,2 MPa e 35,5 MPa para os pilares, 41,2 MPa e 44,1 MPa para as vigas, 39,7 MPa e 36,8 MPa para as lajes. Tendo em vista que a idade aproximada da ponte é de 18 anos, a resistência dos elementos estruturais analisados se mostrou satisfatória, com valores elevados, visto que o valor mínimo exigido pela classe ambiental em que a ponte se encontra (CAAI) é de 20MPa, de acordo com a norma NBR 6118:2014. Em relação a variação dos resultados, a laje 4 apresentou maior desvio padrão. Vale ressaltar que os índices esclerométricos estão bem acima do esperado, isso se deve às peças estarem carbonatadas, situação que eleva a dureza do concreto, que se trata da natureza do ensaio. Assim foi necessário se multiplicar por fator de correção (rebote superfície carbonatada/ rebote superfície não carbonatada = 0,729), além do coeficiente de forma (1,06) considerando controle de resistência por CP's cilíndricos 10x20 cm. A laje 4 estava com superfície não carbonatada e foi utilizado como parâmetro para verificação. Na Figura 2 é possível observar o desenho do quadro da realização do ensaio no pilar, assim como a posição do esclerômetro a 90°

Figura 2- (A): Área de ensaio e pontos de impacto. (B): Aplicação de esclerômetro no pilar.

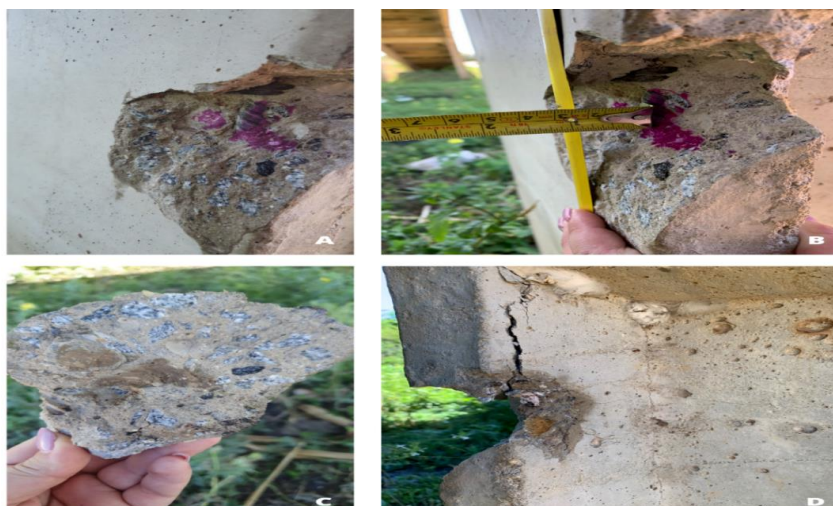
Após aplicada a solução de fenolftaleína nos locais escolhidos, observou-se que a maior parte da estrutura estava carbonatada, apresentando apenas pontos da cor rosadas em lugares próximos ao aço do pilar P1 na Figura 3 (A e B), indicando que a carbonatação já está bem próxima as armaduras. Já o ensaio com a solução de nitrato de prata não indicou a presença de cloretos livres, visto que não houve nenhuma formação de depósito branco, já em outras outras regiões apresentaram uma pequena porção na cor amarronzada, o que indica presença de cloretos combinados. A Figura 3 (C e D) mostra ainda o resultado do ensaio de presença de cloretos no Pilar 1 e de uma amostra extraída do mesmo.

Figura 3 - (A) e (B): Ensaio de carbonatação no P1. (C) e (D): ensaio de cloretos no P1.

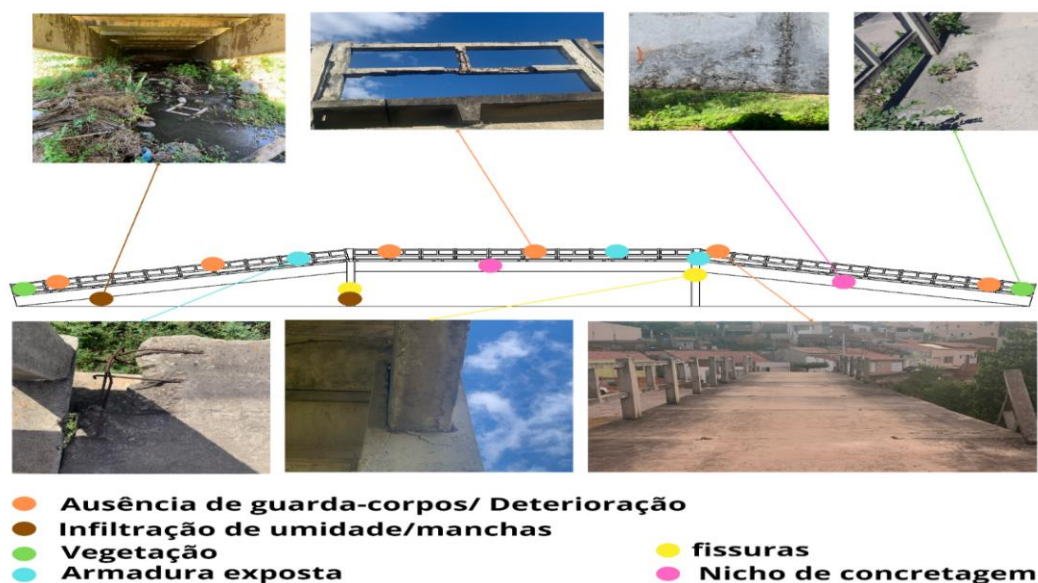
O contato direto do concreto com a água favoreceu a degradação, que fez surgimento desse processo nos pilares e vigas que estão em contato com a água e o solo úmido. O contato com a água, além de fatores como, o ambiente que a obra está inserida, porosidade do concreto, capilaridade, deficiência no cobrimento, também favoreceu o surgimento de manifestações de corrosão. Nesse mesmo viés, vale ressaltar que devido a uma boa parte da estrutura está inserido em um ambiente urbano, observou-se o processo de carbonatação.

Os nichos de concretagem encontrados nas vigas longarinas são recorrentes de falhas de concretagem, mais especificamente no lançamento e no adensamento do concreto. A execução irregular da ligação dos guarda-corpos à laje, distorceu sua função de segurança gerando instabilidade.

Figura 4 - Mapa de danos das manifestações patológicas na ponte.

Para as vigas e pilares que estão em contato com solo, é indicado uma impermeabilização seguindo as orientações da ABNT NBR 9574:2008 e a ABNT NBR 9575:2010, evitando a ascendência de umidade por capilaridade. Para as fissuras de toda a ponte, recomenda-se a utilização da técnica de injeção para enchimento das aberturas com material de poliuretano.

As vigas que apresentam nichos de concretagem, deve-se remover o concreto segregado até chegar no concreto são, fazer uma limpeza na superfície para que a mesma fique isenta de nata de cimento, umedecer previamente o substrato e utilizar argamassa de alta resistência. É importante a realização da implantação de novos guarda-corpos e dos aparelhos de apoio nos pilares, resultando em onerosos gastos de manutenção que podiam ser evitados.
