XIV Congresso Brasileiro
de Pontes e Estruturas

Avaliação e Restauração em Estrutura de Passagem Molhada Localizada em Salgueiro-PE

Amâncio da Cruz Filgueira Filho¹, Romilde Almeida de Oliveira²

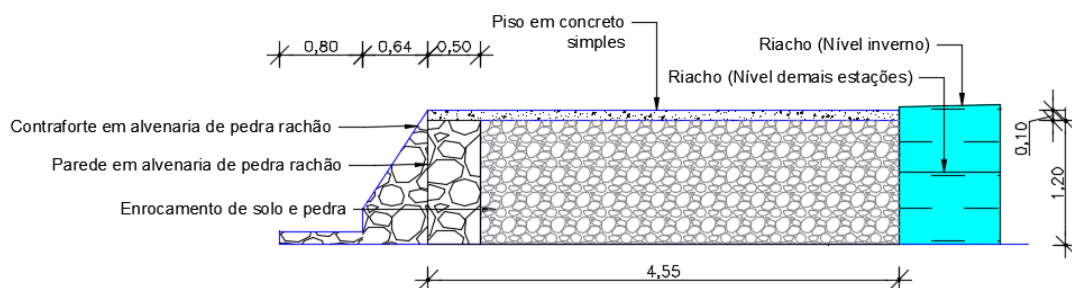
Durante às décadas de 1980 e 1990 a passagem passou por além das manutenções periódicas, por reparos mais severos, que foram a inclusão de contrafortes (a cada 4,00 metros) na parede estrutural existente, como também na execução de piso de concreto simples em substituição ao de cascalho argamassado, como pode ser observado na Figura 02. Esta configuração da passagem molhada permaneceu até o ano de 2021, sendo contempladas apenas manutenções periódicas.

Figura 02 – Detalhe de corte transversal (no metro 41) da Passagem molhada do sítio Pau Ferro após reformas entre as décadas de 1980 e 1990, até o ano de 2021.

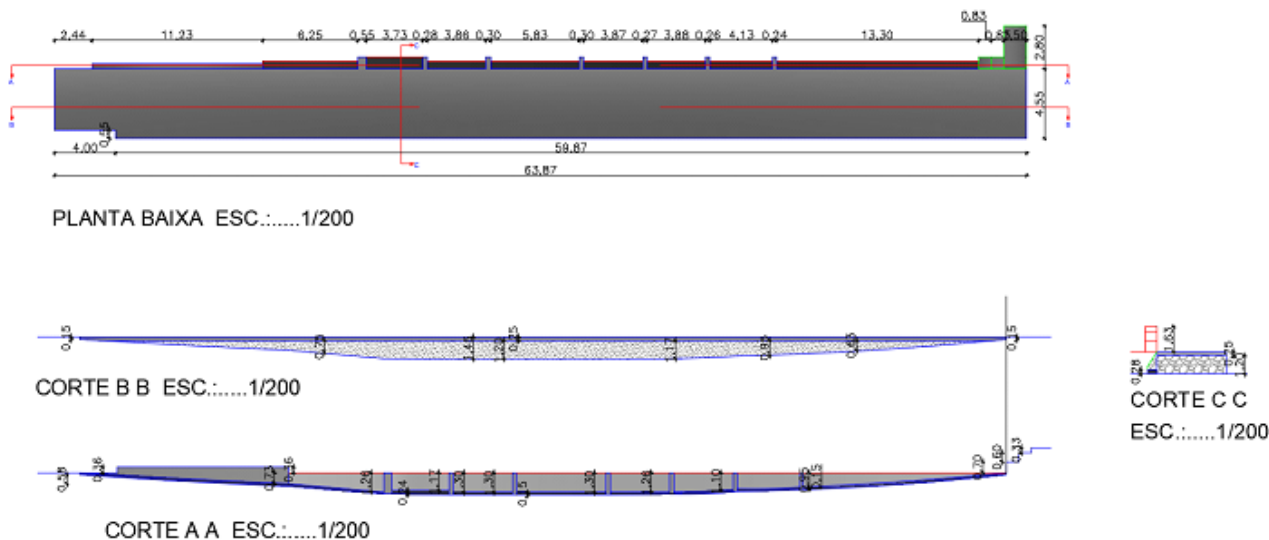
Assim, a Passagem Molhada que até então possuía uma estrutura não tão robusta, passou por danos mais severos, que comprometeram todo o piso de concreto simples, os contrafortes foram desgastados, e parte do enrocamento de solo e pedra foi rompido.

Parte do enrocamento localizado entre os metros 60 e 64 havia colapsado e em alguns trechos ao longo da pista de rolamento haviam ocorrido recalques. A ausência de parede estrutural na lateral esquerda, sentido Pau Ferro, foi algo que chamou atenção, pois pelo porte da mesma não poderia estar em pleno funcionamento, tratando-se de uma passagem molhada de enrocamento, ou parcialmente de enrocamento (uma vez que existia uma das paredes). Na figura 03 são mostrados planta baixa e cortes da situação observada na inspeção no dia 20/01/2021.

Figura 03 – Planta baixa e cortes da situação coletada na inspeção.

Após a realização da inspeção e análise do que foi observado in loco e histórico da obra, foi constatado que deveria ser realizada intervenção imediata, e que desta vez a reforma teria um tratamento mais severo comparado com o que havia sido tomado ao longo dos anos de sua existência, que se tratavam apenas de manutenções.

A intervenção adotada seria um projeto de recuperação e reforço, na qual o enrocamento presente em uma de suas laterais deixaria de existir, dando-se lugar a mais uma parede estrutural de alvenaria de pedra rachão, a qual iria se formar um caixão com material granular em seu meio. Nas extremidades seriam realizados travamentos com pedras no sentido transversal e executados encontros também em pedra rachão com entradas que seguissem a tangente do leito viário.

O piso de concreto em sua superfície deteriorado seria completamente removido, juntamente com a camada de cascalho ainda presente de outras reformas, sendo feita escavação até determinada profundidade no enrocamento, substituindo parte do material por areia compactada para permitir a inclusão de plataforma estruturada ou superestrutura composta de vigas longitudinais, transversais e lajes centrais.

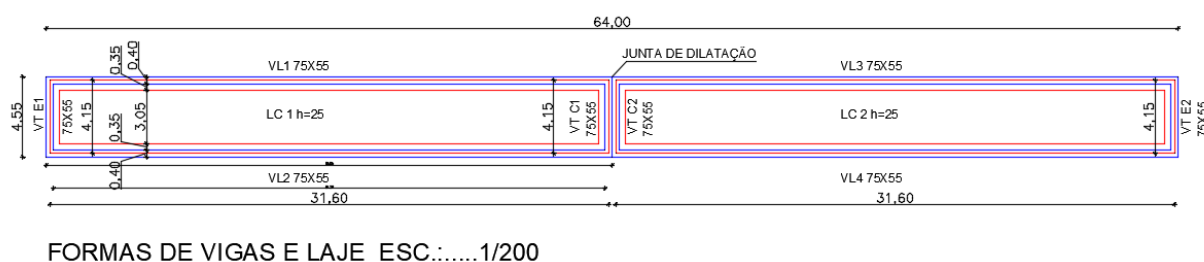
FORMAS DE VIGAS E LAJE ESC.:.....1/200

Figura 04 – Planta de formas da superestrutura (plataforma).

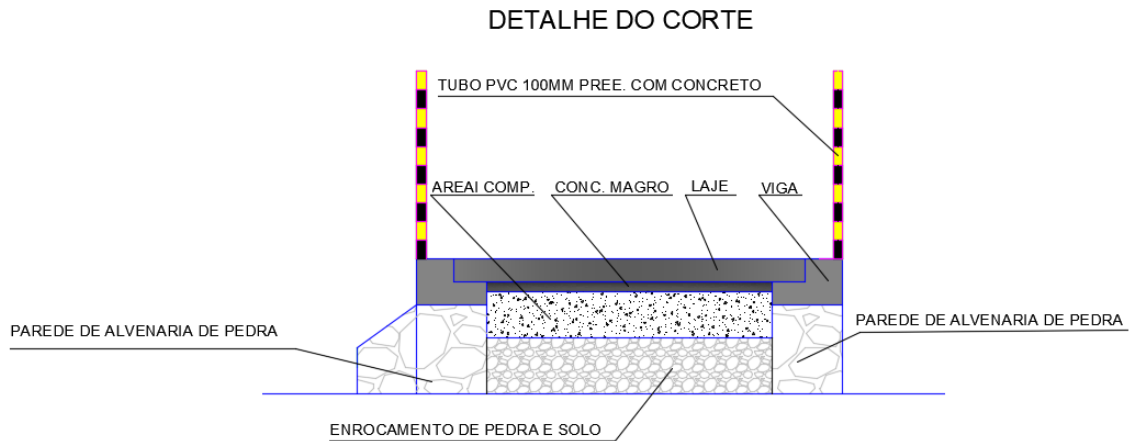
Figura 05 – Detalhe esquemático de corte transversal do projeto de recuperação e reforço da Passagem Molhada do Pau Ferro.
