Retrofit de Sistemas de Pontes de Concreto Pertencentes à Rodovia "ALÇA VIÁRIA" da Região Metropolitana de Belém – Pará – Brasil

Resumo

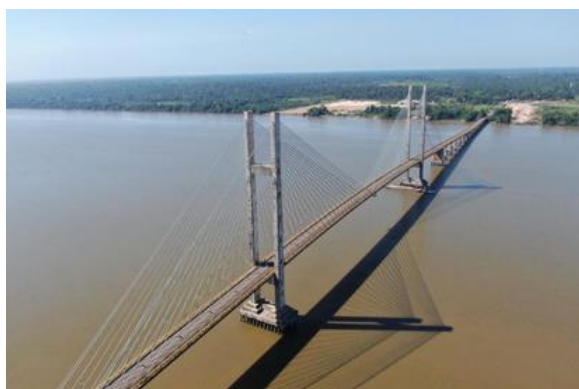
**Figura 1 - Vista geral da ponte com mastro
construído com 2 pilares de sustentação
dos cabos-estais, foto com drone, LSE**

Na inspeção foi identificado a danificação sistemática das cordoalhas dos cabos estais, decorrente da infiltração de água nas ancoragens do tabuleiro, que são agravadas pela flutuação de tensões induzidas pelo tráfego de veículos e ação do vento, levando a redução da vida útil do estaiamento da ponte. Essa corrosão prematura determinou a substituição de todas as cordoalhas dos cabos estais que foi realizada até final do ano 2019.

Os procedimentos da substituição das cordoalhas foi regida pelas recomendações dos Boletim fib 30 “Recommendation for Acceptance of Stay Cable Systems using Prestressing Steels”, da Federação Internacional do Beton FIB, ou PTI Guide Specification (2001) “Recommendations for Stay Cable Design, Testing and Installation, do Pos-tensioning Institute, ambas são Associações Internacionais detentoras dos padrões de qualidade mínima exigida internacionalmente para pontes estaiadas, com tecnologia certificada de montagem e desmontagem de estais, com comprovação de equipamentos para estaiamento de pontes, visando a substituição de todos os 152 estais da Ponte Estaiada, individualmente. Esta foi a premissa de contratação para se dar o início das obras.

Em 2015 a Secretaria de Transporte contratou a empresa LSE como gerenciadora e certificadora responsável por realizar inspeções e certificação das substituições dos estais desta estrutura. A avaliação final e certificação do sistema estrutural da Ponte Almir Gabriel, realizada em janeiro de 2019, além da realização de prova de carga dinâmica e quase estática que visou avaliar as respostas estruturais da ponte e compará-las ao modelo numérico desenvolvido com base nos projetos executivos da OAE, o que culminou na certificação dos serviços realizados de readequação estrutural, onde foram substituídos os 152 estais da ponte, bem como os tirantes dos pilares P17 e P20, além da substituição dos aparelhos de apoio metálicos e a revitalização das juntas de dilatação.

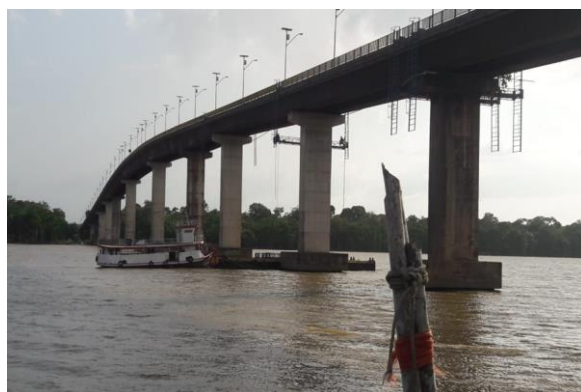
Figura 2– Vista da margem direita da Ponte Acará, LSE, 04/10/19.

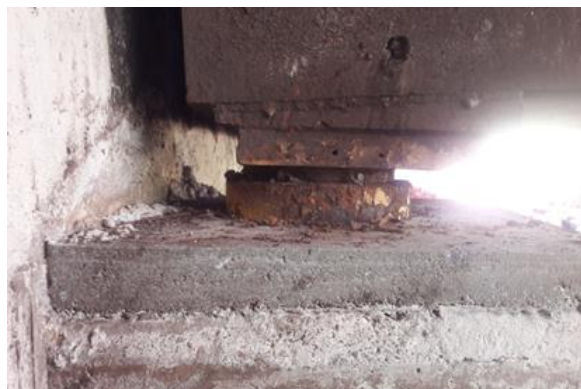
Após o acidente ocorrido em abril de 2019 na ponte Moju Alça e considerando que o sistema estruturas de ambas são similares, foram realizadas inspeções detalhadas do comportamento estrutural diante do tráfego aleatório diário. Ao longo dessas inspeções foram identificados danos nos apoios que levou a completa revisão de todo o sistema, figura 3.

Figura 3 – Detalhe transversal do aparelho de apoio multidirecional 01 do E1, 10/10/19.

O estado de degradação desta estrutura é tão relevante, que o relatório citado acima detalha não só os deslocamentos dos aparelhos de apoio, como a situação de esmagamento dos berços de apoio decorrentes das cargas verticais dos caminhões que trafegam pela estrutura, os quais ao perder sua integridade, mobilizando as transversinas de apoio em situações não previstas no projeto original. O estado era tão precário, que possibilitou crescimento de vegetação que comprometeu a integridade da viga travessa, com fendilhamento por enraizamento de árvores, detalha o relatório.

Diante dessa verificação, foram feitas perícias técnicas dos órgãos de segurança do Estado, o que levou a delimitação de tráfego na estrutura para que pudesse ser viabilizada as obras de recuperação, com as substituições de todos os aparelhos de apoio, juntas de dilatação e retrofit da estrutura.

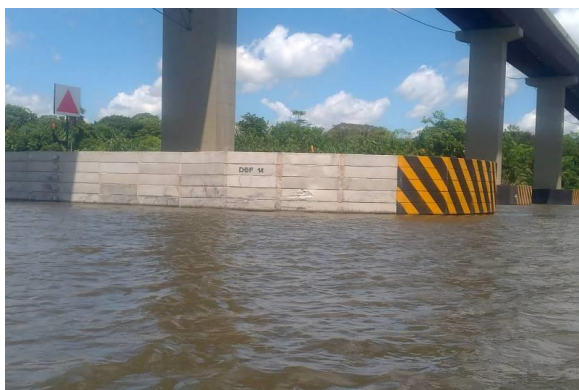
Quanto a proteção dos apoios da ponte, foi concebido no projeto inicial sistema de defensas fixas, para proteção de blocos e pilares que foram prematuramente danificadas e pereceram nos primeiros anos de vida útil da ponte. Nos relatórios LSE2019330718 de 06/2019, ficou evidenciado

que as defensas estavam completamente danificadas e sucateadas com pedaços ancorados na margem do rio.

Figura 4 – Vista lateral defesa flutuante Ponte do Acará.

Também foram construídas defensas flutuantes, figura 4, para que não houvesse novos impactos de barcas nas estruturas de apoios, garantindo assim a manutenção da integridade e a segurança da estrutura e da população.
