## **Estudo de Caso: Análise de Patologias Ocasionadas pela Movimentação de Juntas de Dilatação em Edifício Garagem**

A área de estudo está localizada na cidade de Manaus, capital do estado do Amazonas. O objeto de estudo é o Edifício Garagem de um Condomínio Residencial Multifamiliar, que foi projetado para abrigo de veículos de passeio e também, projetado para comportar a área de lazer que será oferecida pelo condomínio.

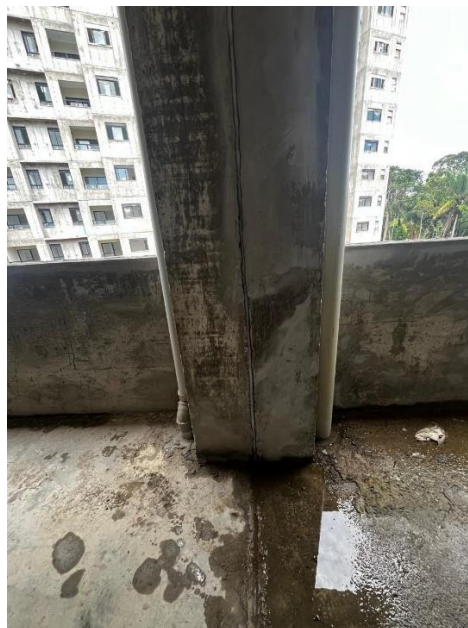
**Figura 6 – Junta de dilatação visão interna (Autor, 2025).**

As juntas de dilatação possuem 2 cm de espessura e estão presentes do térreo ao 4º pavimento da estrutura, contudo, por uma não compatibilização entre projetos estrutural e arquitetônico, alguns pilares (como o demonstrado na figura 6) seguiram para o 5º pavimento da estrutura, e a vedação prosseguiu sendo realizada com blocos de concreto. O tratamento realizado na dilatação no piso do 5º pavimento (4º teto) foi executado com manta asfáltica 4 mm, tipo IV, em contrapartida, nas paredes não houve previsão de juntas abertas ou inclusão de juntas verticais perpendiculares às juntas de dilatação preexistentes no piso como também não foi deixado espaçamento entre as estruturas de concreto e os blocos de vedação. Além disso, novas estruturas foram construídas acima das juntas, como muros e jardineiras, sem que houvesse previsão de criação de juntas verticais que acompanhassem a separação das estruturas junto com o piso. Com o passar do tempo, manifestações patológicas apareceram ao decorrer da fase de acabamento da obra, localizando-se sempre próximo à junta de dilatação presente no piso.

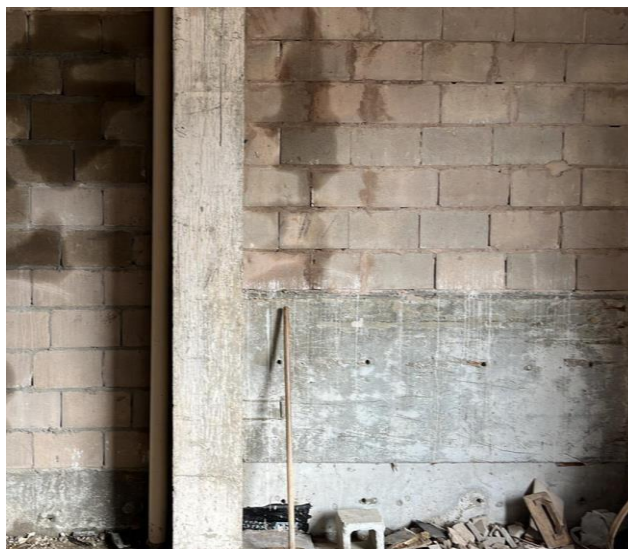
**Figura 7 – Parede da área gourmet sem previsão de junta de dilatação vertical na etapa de estrutura (Autor, 2025).**

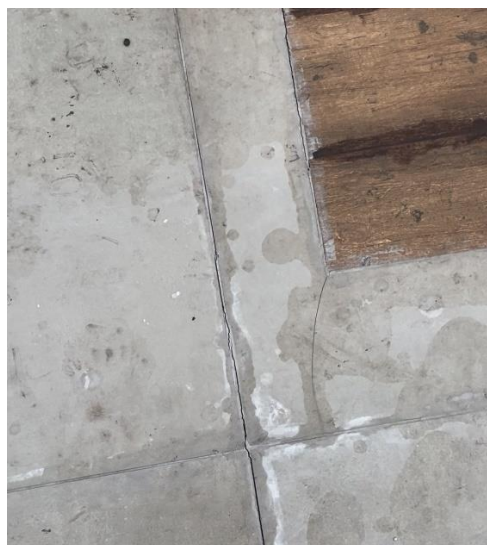
A análise iniciou-se, portanto, através de uma sequência de estudos dada por: anamnese – coleta de dados em relação à edificação e à evolução da anomalia. Os primeiros sintomas caracterizaram-se por fissuras que apareceram perpendicularmente à junta de dilatação do piso, seguidos de deslocamento dos revestimentos cerâmicos, como demonstra a figura 8. Ao construir novas estruturas acima da junta de dilatação, as tensões e deformações aplicadas às mesmas começaram a dissipar-se nessas novas estruturas, evidenciando os primeiros sintomas nos materiais de menor resistência, como blocos de vedação, evidenciados na figura 14. Ao acompanhar a evolução desses sintomas, notou-se o aumento significativo em determinados trechos, que evoluíram de fissuras para trincas, necessitando reparos para que não houvessem maiores danos ao acabamento das acomodações, como demonstrado no comparativo da figura 13. Em um primeiro momento, utilizou-se telas de fibra de vidro em todo cobrimento das fissuras, de modo a reforçar a pintura prevenindo o aparecimento de microfissuras no reboco e consolidando rebocos menos consistentes, no entanto, pouco tempo após o tratamento, as fissuras reapareceram, processo registrado nas figuras 9-12.

**Figura 8 – Deck da piscina apresentando deslocamento do revestimento cerâmico e falhas no rejunte (Autor, 2025).**

Para os revestimentos cerâmicos, uma alternativa é substituir o rejunte no trecho afetado por adesivo selante flexível de poliuretano, que poderá servir como ponto de alívio evitando novos deslocamentos. É de suma importância que a obra realize todos os reparos antes da entrega do empreendimento, evitando futuros problemas que impactarão negativamente tanto o cliente quanto a construtora.

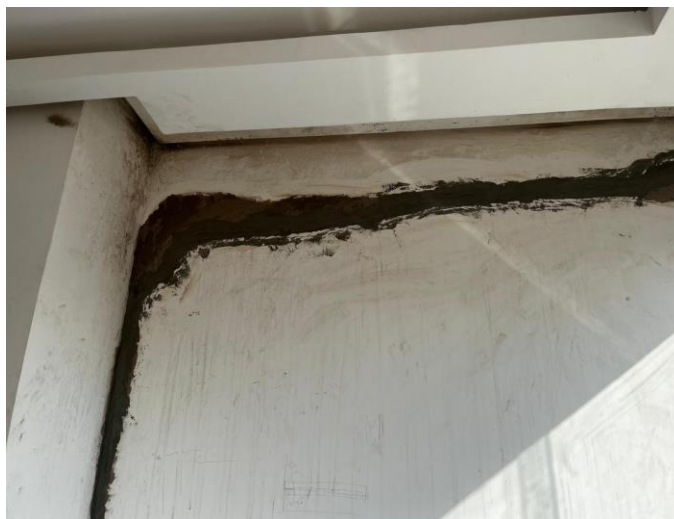
**Figura 9 – Parede da área gourmet apresentando fissura entre o pilar e bloco de vedação, antes de receber o tratamento (Autor, 2025).**

Nas movimentações de paredes externas, expostas aos raios solares, apresentam-se fissuras que, além do aspecto estético, permitem a penetração de águas e agentes agressivos, logo, a gerência dessa movimentação se faz com a execução de juntas de controle, pois reparos superficiais não surtiram o efeito desejado.

Segundo Piancastelli (2023), danos que não comprometem o desempenho estrutural do elemento ou o fazem de forma pouco significativa podem receber reparos, nos casos apresentados neste trabalho, as fissuras ou trincas aparecem em elementos feitos com alvenaria de vedação, sendo assim, reparos mecânicos podem ser aplicados sem que haja comprometimento da estrutura. Por se tratar de fissuras ativas, isto é, uma fissura que se movimenta e aumenta de tamanho, podendo ser progressiva ou sazonal, há necessidade de adicionar juntas de dilatação na alvenaria. Para impedir a penetração de materiais que impeçam sua livre movimentação (pó, areia, brita etc.) ou que sejam deletérios ao concreto (água, óleos, fuligens etc.), as ‘novas juntas’ devem ser vedadas com mastiques ou outros materiais elásticos. Além disso, se faz necessário a realização de inspeções e manutenções regulares conforme a necessidade.

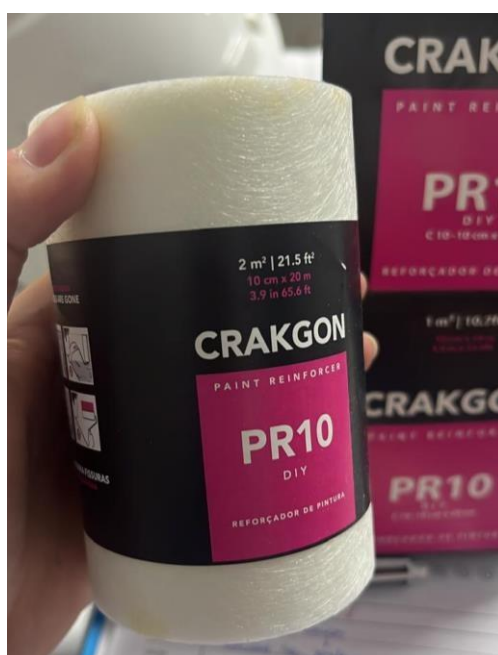
**Figura 10 – Tela de fibra de vidro para reforço de pintura (Autor, 2025).**

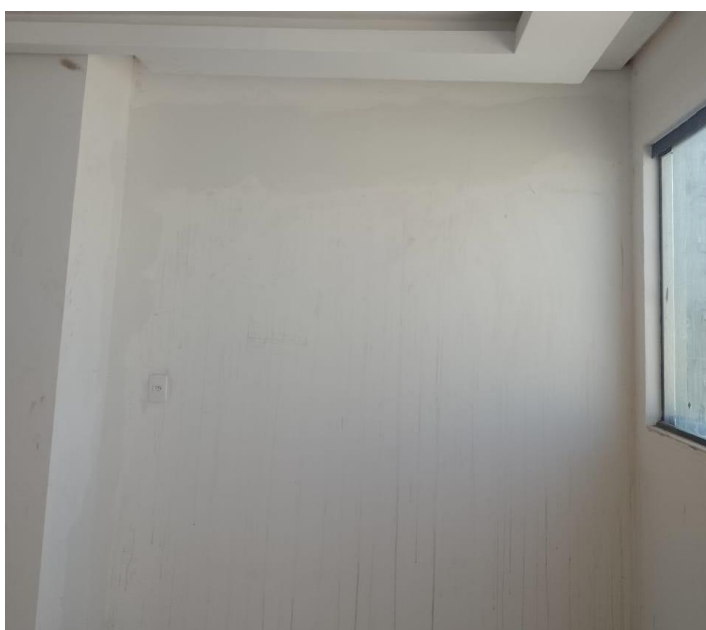
**Figura 11 – Parede área gourmet após primeiro tratamento (Autor, 2025).**

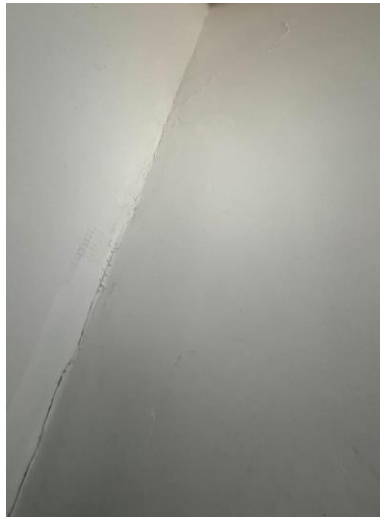
**Figura 12 – Fissura reaparecendo na parede área gourmet após primeiro tratamento (Autor, 2025).**

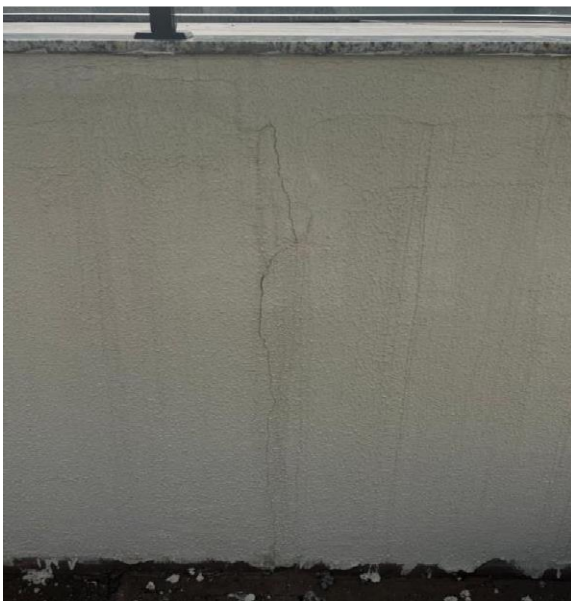
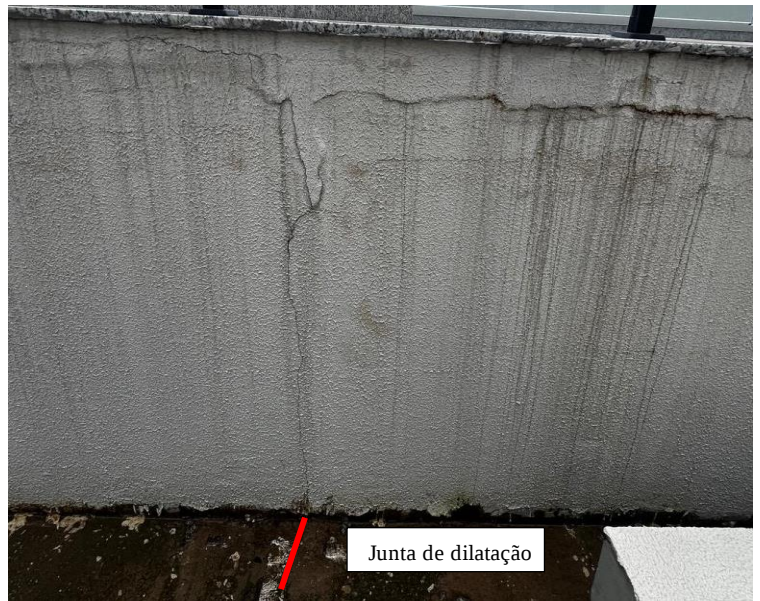
**Figura 13 – Evolução de trinca na alvenaria do deck da piscina em 2 meses (Autor, 2025).**

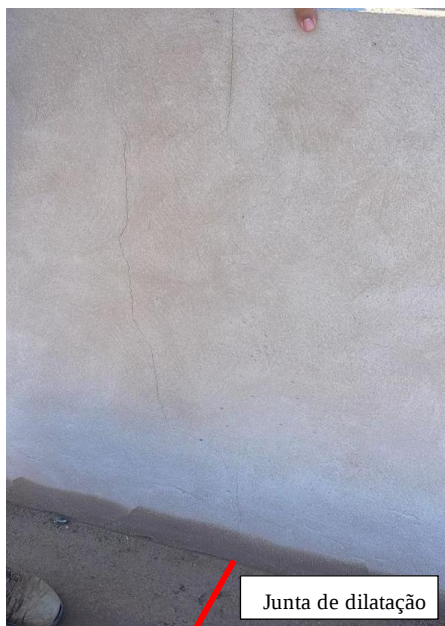
**Figura 14 – Fissura na alvenaria do muro de divisa da piscina (Autor, 2025).**
