Protensão Externa, Fibra de Carbono e Treliça Protendida em Laje Cogumelo

Resumo

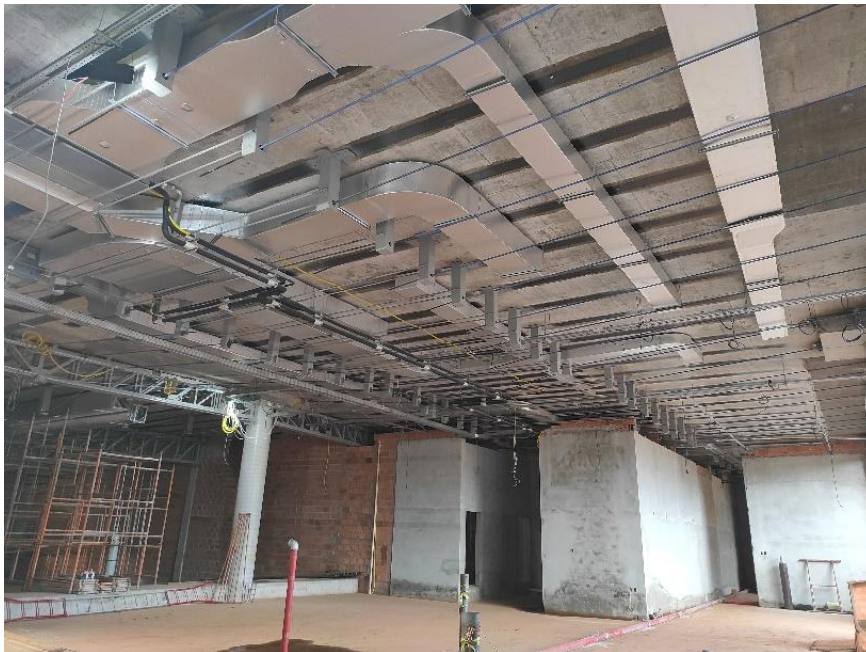
A foto da Figura 1 mostra a combinação de treliças, protensões externas e mantas de fibra de carbono usadas no reforço da estrutural.

Figura 1 – Foto dos cabos e desviadores para protensão externa da laje

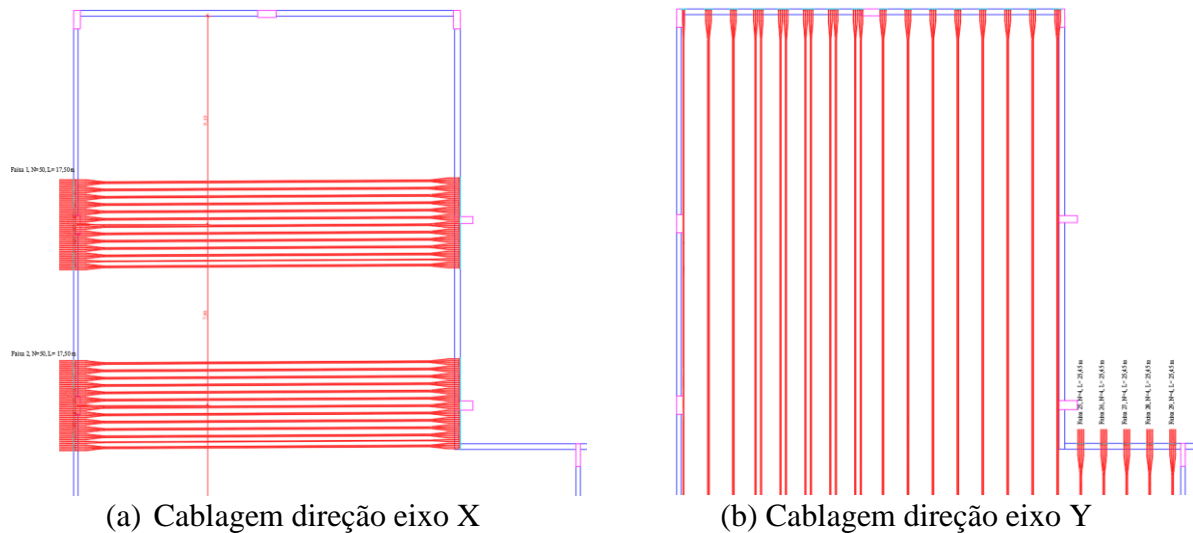
O projeto original se desenvolvia com o modelo clássico de laje protendida de entrepiso sem vigas. Em planta baixa, o prédio apresentava uma forma retangular preponderante muito alongada com retângulos laterais no subsolo e no térreo. A cablagem principal estava disposta paralela ao lado maior do retângulo principal e apoiada nos pilares espaçados. No sentido ortogonal se desenvolviam os cabos distribuídos em toda a superfície e apoiados na cablagem principal. A Figura 2 reproduz parte de um dos pavimentos (cobertura do térreo na região do auditório) bem representativo dos demais pavimentos.

Figura 2 – Planta do projeto original - trecho de cobertura do auditório.

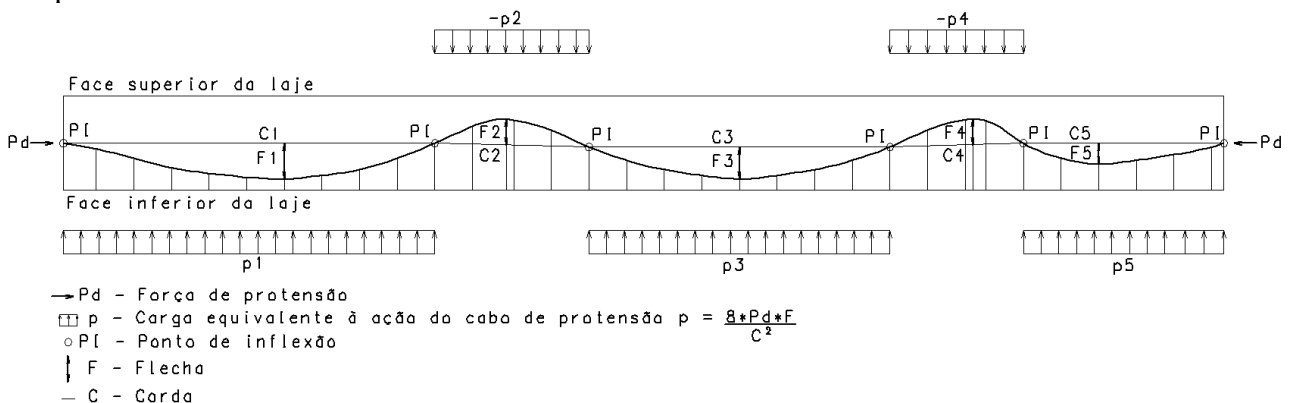
No desenvolvimento do modelo estrutural pelo programa MIX (2011) para análise da estrutura original e do efeito dos reforços aplicados posteriormente, todas as protensões, existentes ou novas, foram consideradas como carregamento externo. A carga externa foi considerada conforme a NBR 6120 (ABNT, 2019). O traçado de cada cabo do projeto original (cordoalha de 12.7 em bainha engraxada CP 190 RB) foi dividido em trechos entre pontos de inflexão. Em cada trecho foi aplicada carga na estrutura de acordo com o comprimento do trecho (corda) e o afastamento do ponto central (flecha), conforme apresentado na Figura 3, como o procedimento apresentado por SARKIS (2016). Como a protensão original já tinha mais de dois anos quando foi aplicado o reforço, a protensão original de 15 tf por cabo foi considerada com 12 tf levando em conta, simplificada, o conjunto das perdas.

Figura 3 – Reprodução de trecho do traçado de um cabo original.

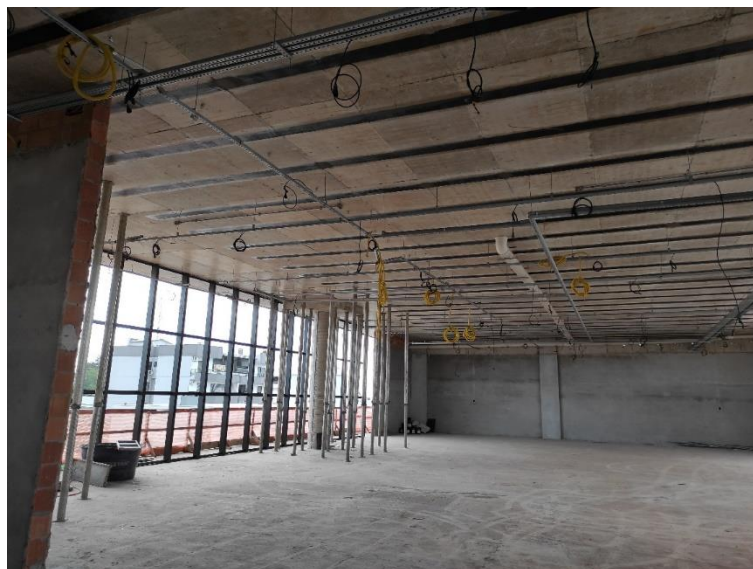
Como armadura passiva, o projeto original contemplava uma malha positiva em toda a extensão Q196 da Gerdau, que resultou em seção inferior à mínima para a espessura de 25 centímetros da laje. Para completar a resistência da seção mínima foi projetado reforço com manta de fibra de carbono com a qualidade apresentada em S.P. CLEVER BRASIL LTDA (2016) disposta na direção da cablagem distribuída, considerada direção principal. Na direção ortogonal, a malha de armadura passiva do projeto original era suficiente, pois a NBR 6118 (ABNT, 2014) reduz pela metade a armadura mínima na direção secundária das lajes.

A foto da Figura 4 mostra o conjunto de mantas de fibra de carbono utilizado na laje do quarto pavimento.

Figura 4 – Foto ambiental mostrando as mantas aplicadas.

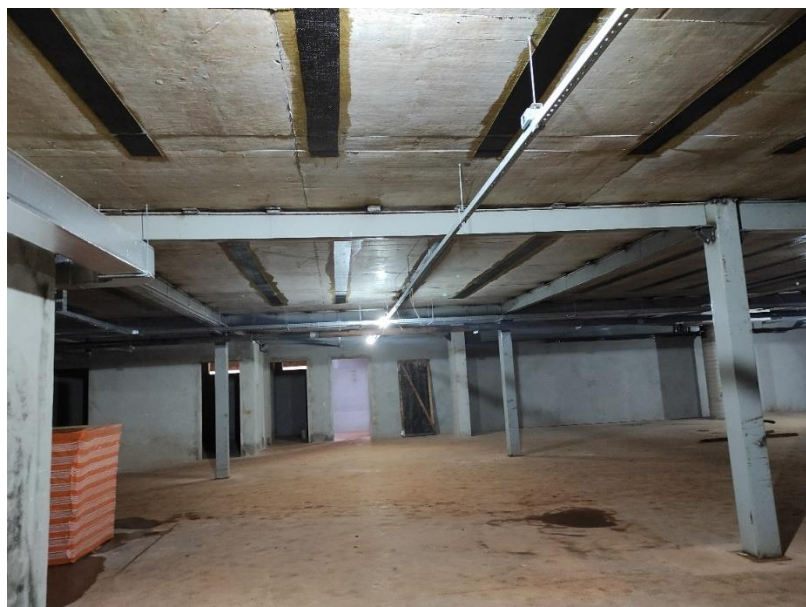
A foto da Figura 5 mostra a nova distribuição de pilares e viga de aço do subsolo.

Figura 5 – Foto ambiental mostrando pilares e vigas metálicas do subsolo.

Como o subsolo é destinado à garagem, o pé direito era menor e não comportava treliças e protensão externa. O reforço projetado previu a colocação de novos pilares, com fundação em estacas mega. Nos pilares existentes e novos, foram colocados perfis de aço conectados com placas chumbadas na laje, garantindo o funcionamento de viga mista conforme NBR 8800 (ABNT, 2008) e considerando o estado de carregamento já existente conforme SARKIS (2001).

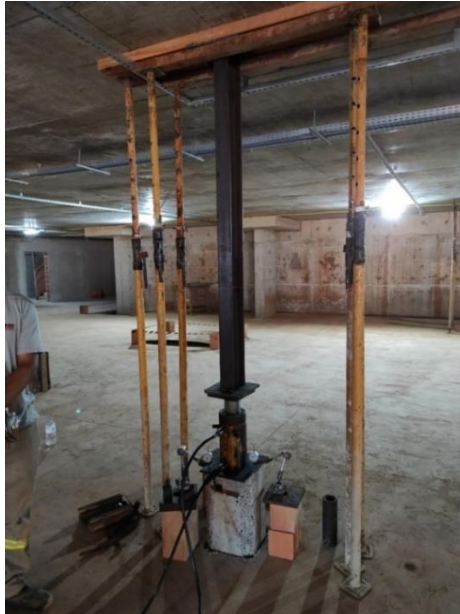
A foto da Figura 6 mostra o esquema de cravação e acompanhamento de uma estaca mega.

Figura 6 – Foto mostrando a cravação de uma estaca.

As estacas mega foram executadas inicialmente como estacas escavadas com equipamento de pequeno porte, compatível com a altura reduzida do pé direito do subsolo. Depois de esgotada a capacidade de escavação do equipamento, a estaca era concretada e finalizada a cravação com macacos hidráulicos até estabilizar com a resistência necessária de estaca mega, conforme a NBR 6122 (ABNT, 2019).

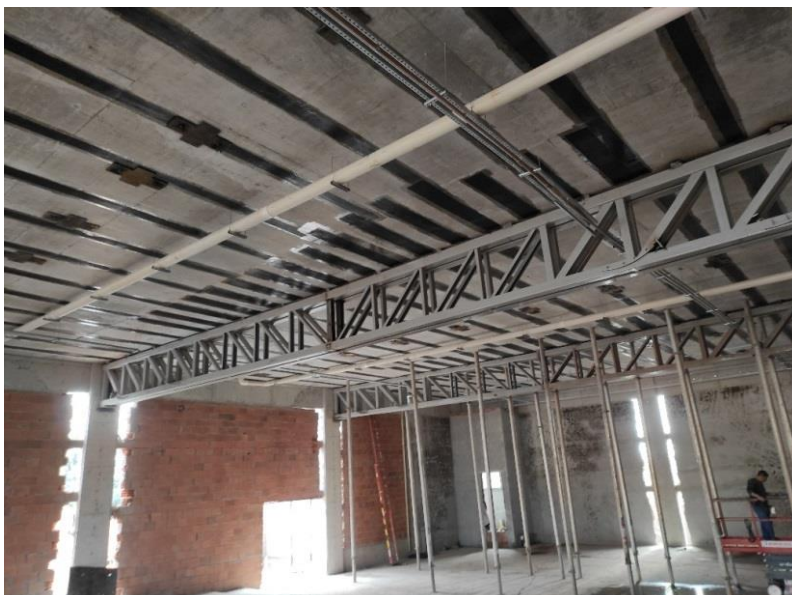
A foto da Figura 7 mostra a treliça chumbada na laje superior, passando a funcionar como laje mista.

Figura 7 – Foto ambiental mostrando as treliças sobre o auditório.

A solução encontrada foi soldar e chumbar o banzo superior da treliça na laje, passando a funcionar como “treliça mista”. Dessa forma a laje passou a fazer o papel de banzo comprimido.

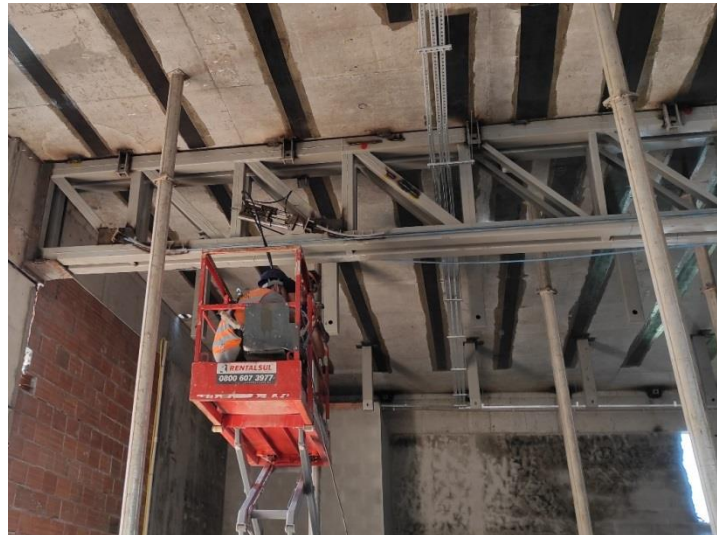
Na foto da Figura 8 está ilustrada a protensão do cabo horizontal reforçando o banzo tracionado.

Figura 8 – Foto mostrando macaco aplicando protensão na treliça.

No banzo inferior, a força de tração foi mitigada com o uso de protensão horizontal junto à face inferior da treliça. Em algumas treliças foi adicionada protensão externa no centro do vão com cabos inclinados.

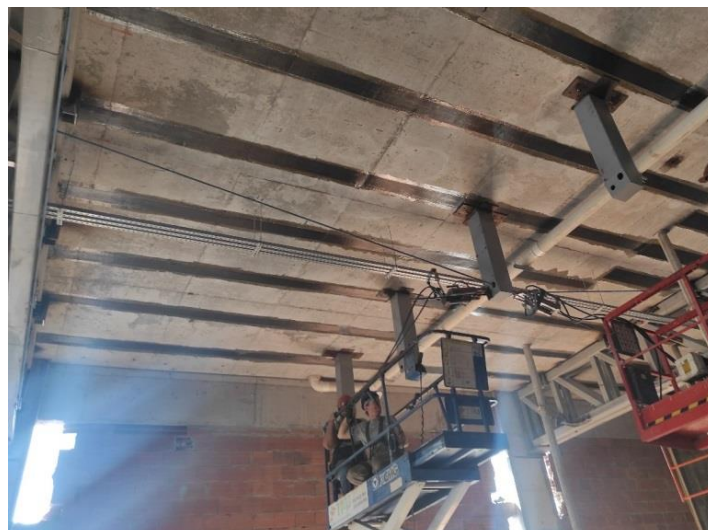
Na foto da Figura 9 está ilustrada a aplicação da protensão externa com um desviador.

Figura 9 – Foto mostrando a aplicação da protensão externa com um desviador.

Acompanhando a cablagem distribuída ortogonal do projeto original, foram projetadas várias linhas de cabos com desviadores afastados da laje no centro do vão ou nos terços do vão. Esses cabos tinham ancoragem passiva das extremidades nas treliças e nas laje ou nas vigas de concreto da periferia. Na outra extremidade, a ancoragem ativa, era nos desviadores, para facilitar o manuseio dos macacos. Para definição do espaçamento desses cabos de protensão externa, o modelo estrutural foi alimentado iterativamente com cargas externas, correspondentes ao traçado de cada tipo de cabo, até que as tensões de borda nas barras da discretização em grelha ficassem dentro das tensões limites da norma.

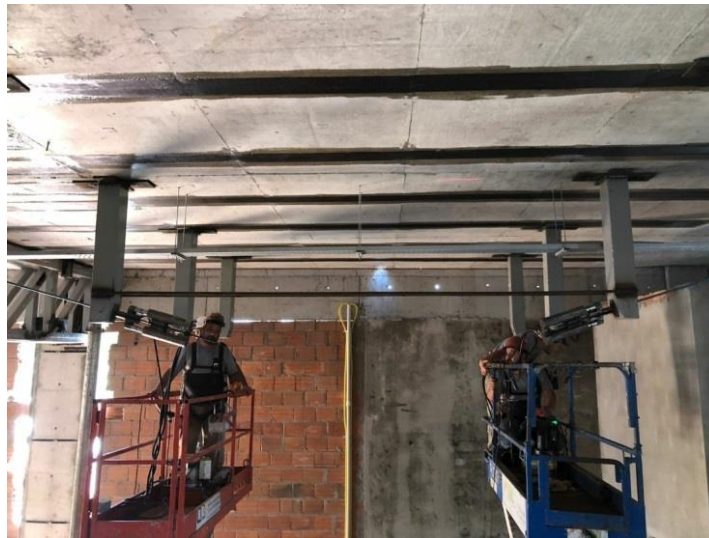
Na foto da Figura 10 está ilustrada a aplicação da protensão externa com dois desviadores.

Figura 10 – Foto mostrando a aplicação da protensão externa com dois desviadores.

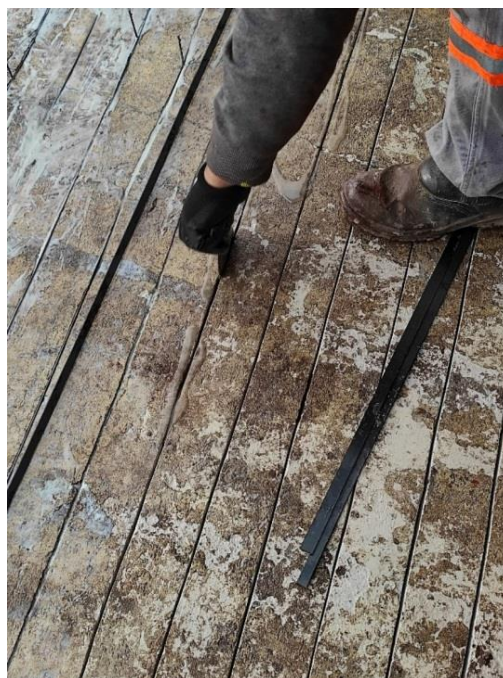
Em alguns trechos, sobre as treliças, foi necessário reforçar ou colocar armadura negativa. Nesses casos deu-se preferência para o uso de lâminas inseridas de fibra de carbono, como está ilustrado na foto da Figura 11.

Figura 11 – Foto mostrando colocação de fibra inserida.

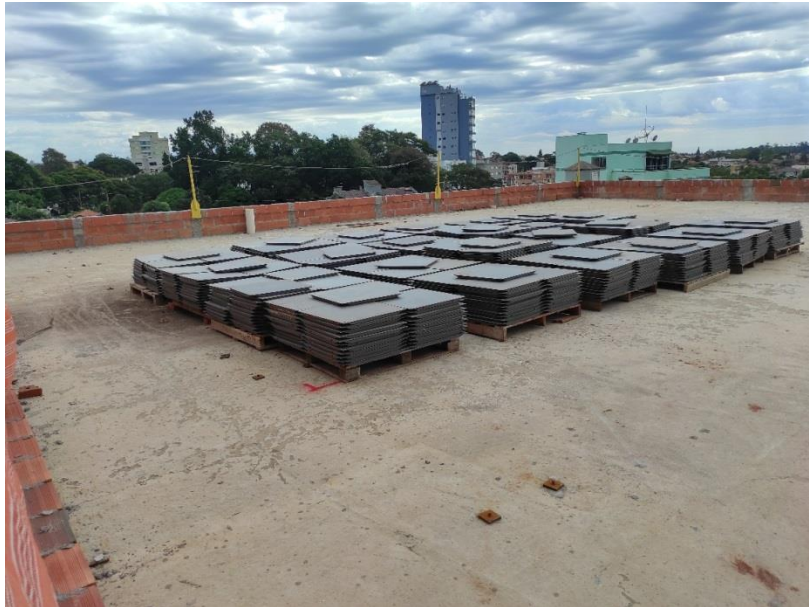
Na Figura 12 o carregamento obtido com placas de piso elevado.

Figura 12 – Foto do carregamento de uma laje.

Os resultados da prova de carga do térreo, reforçada com novos pilares e vigas mistas, foram muito favoráveis. As deformações ficaram bem abaixo do calculado ou do limite da norma, em torno de 20% do calculado, resultando inclusive na redução do número de prova de carga inicialmente projetado. Nos pavimentos com protensão externa as flechas chegaram até 30% do calculado. Na cobertura da área técnica, que foi reforçada apenas com fibra de carbono, chegou a 90% do calculado.

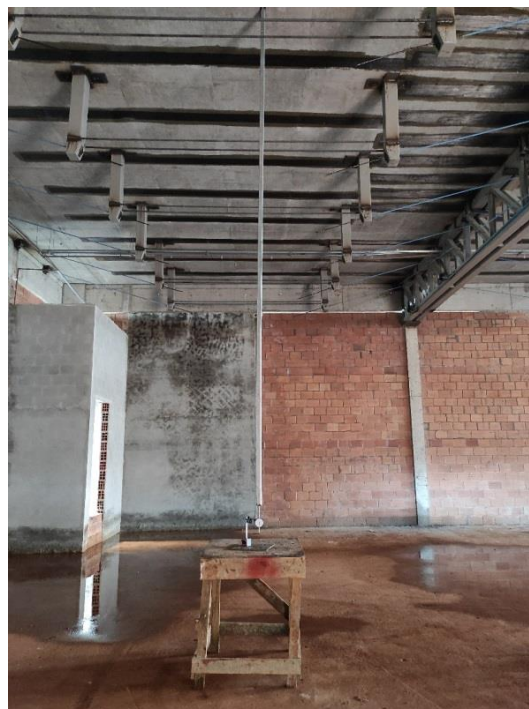
Na Figura 13 o dispositivo para medição das flechas no ponto definido no modelo estrutural.

Figura 13 – Foto do defletômetro.

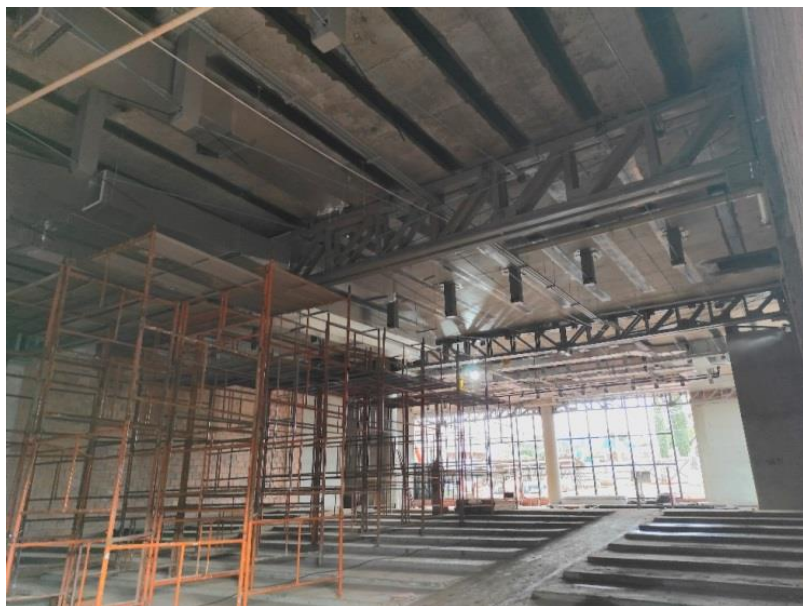
Figura 14 – Foto do teto do auditório antes do forro falso.

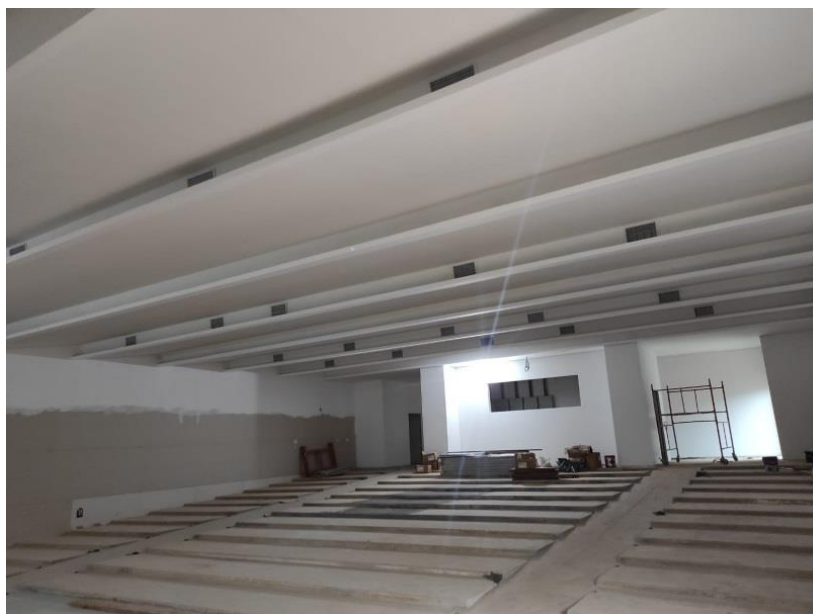
Figura 15 – Foto do teto do auditório depois do forro falso

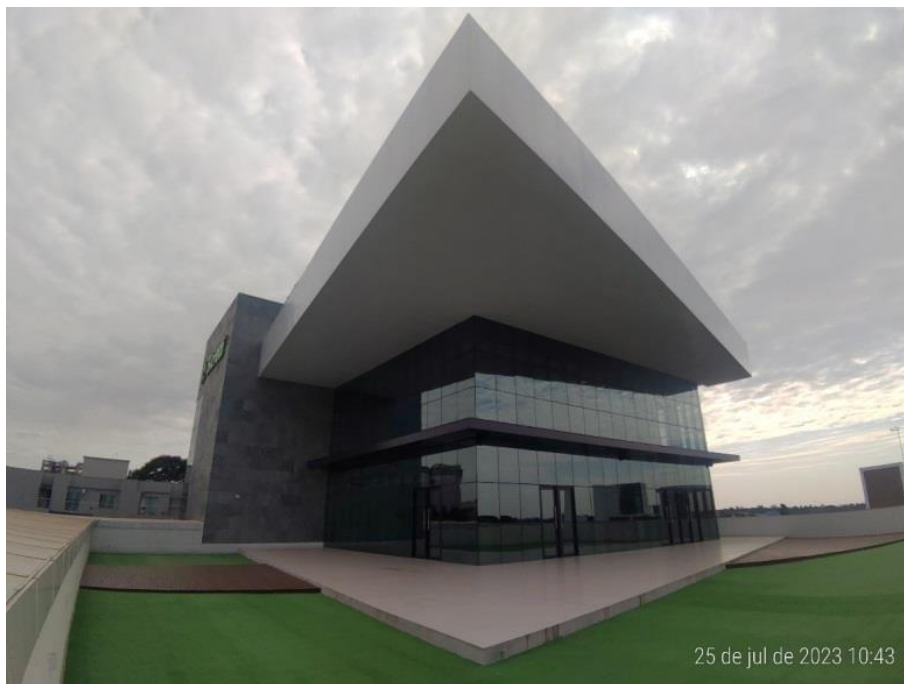
Figura 16 – Foto da marquise de aço depois de revestida

Ao final foram preservados os principais aspectos e espaços previstos no projeto arquitetônico. As avançadas marquises externas e as pérgolas foram totalmente reprojatadas em estrutura de aço revestida ACM.
