**Durabilidade de Pontes Irmãs. Cabos Roebling
Galvanizados e Aderentes versus Cabos
Engraxados** *Ponte Leonel Viera e Ponte de la Barra,
Uruguai*

**Prof. Paulo Helene**
*Diretor PhD Engenharia
Diretor Presidente do IBRACON
Prof. Titular Universidade de São Paulo
Fundador e Ex Presidente ALCONPAT Internacional
Deputy-Chairman fib (CEB-FIP) Model Code for Service Life Design
Conselheiro da CNTU, SEESP e PMSP*

**Puente Leonel Viera
(Ponte de La Barra)**

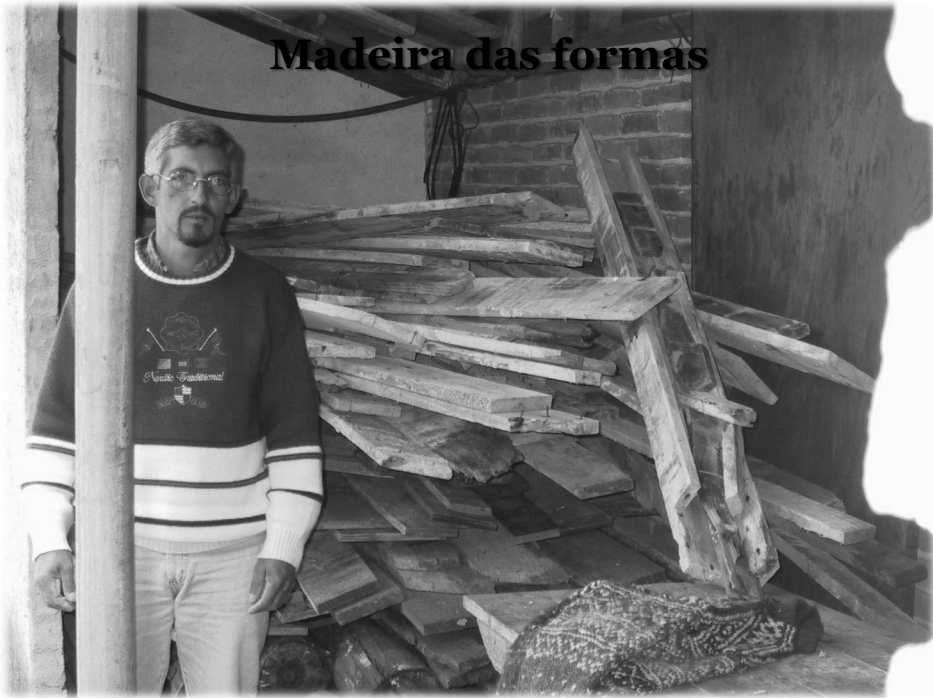
Madeira das formas

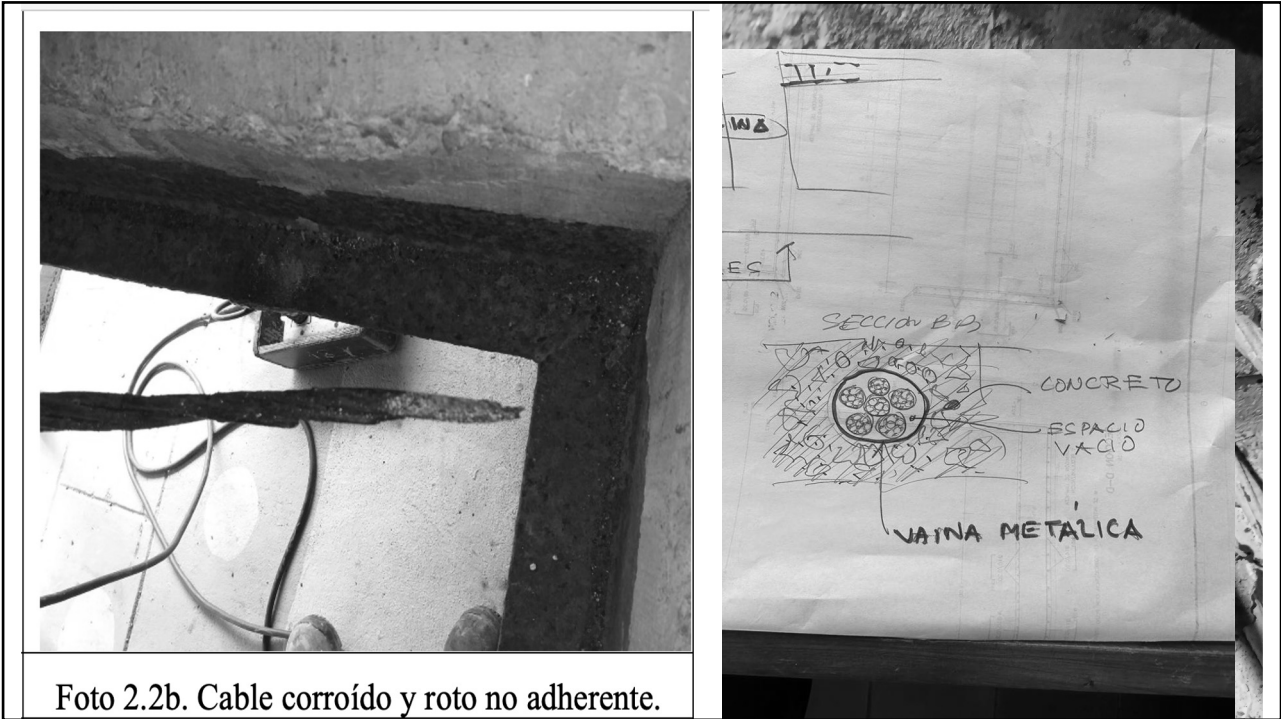
Foto 2.2b. Cable corroído y roto no adherente.
