## ESTUDOS REFERENTES A PONTE LOCALIZADA EM PEDRO OSÓRIO

Neste trabalho apresentam-se alguns estudos referentes a uma obra de arte especial (OAE), designada por Ponte da Orqueta, localizada no município de Pedro Osório, no Rio Grande do Sul. Esses estudos envolveram, em diferentes momentos, a inspeção visual da obra, a realização de ensaios não destrutivos e a análise da estrutura da ponte para a ação do tráfego rodoviário. Os diversos estudos foram desenvolvidos, sobretudo, no âmbito de trabalhos de conclusão do curso de graduação em Engenharia Civil do Centro de Engenharias (CEng) da Universidade Federal de Pelotas (UFPEL). A sua realização foi motivada por um contacto da Prefeitura de Pedro Osório, interessada em conhecer melhor a condição estrutural da obra, integrando-se também na linha de pesquisa “Avaliação e Monitoração da Condição Estrutural das Obras de Engenharia Civil”, do grupo de pesquisa “Inovação em Estruturas e Materiais para um Ambiente Construído Sustentável”, promovido no CEng da UFPEL. Neste trabalho descrevem-se os estudos desenvolvidos e apresentam-se as suas principais conclusões, chamando-se a atenção para a importância, para a vida da sociedade atual, das

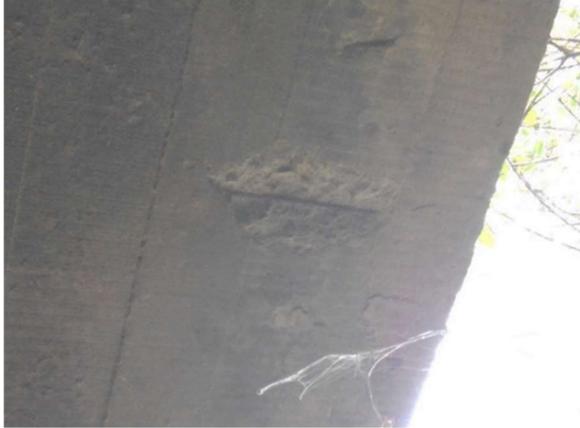
Na Figura 4 apresentam-se algumas anomalias detectadas em elementos da ponte. Na parte inferior da laje do tabuleiro, foram visualizadas, em alguns pontos, anomalias resultantes de uma disgregação do concreto, em decorrência da qual havia também armadura exposta (Figura 4(a)). Na face inferior das vigas foram encontradas, em vários pontos da ponte, nichos de concretagem, formando cavidades onde é possível visualizar as armaduras (Figura 4(b)). No entanto, neste, como em outros casos da inspeção, as armaduras não apresentavam corrosão significativa. Na base de alguns pilares também foram detectados nichos de concretagem com armaduras expostas em alguns deles (Figura 4(c)). Na

(a) Disgregação do concreto com armadura exposta

Do ponto de vista estrutural, a nota de classificação atribuída foi 4. É de salientar que na inspeção efetuada não se detectou a existência de fissuração nos elementos estruturais. Apesar de haver armaduras expostas nas vigas e nos pilares, bem como nichos de concretagem em alguns pontos e disgregação do concreto, as armaduras não apresentam sinais de corrosão significativa. Tendo em consideração que nas estruturas de concreto armado, a contribuição do concreto tracionado para a resistência última é nula, é razoável admitir que as deficiências detectadas nesta ponte têm pouca influência na sua capacidade resistente aos estados limites últimos, não sendo em causa, de forma significativa, a sua estabilidade estrutural. As pequenas deficiências detectadas, devem-se, provavelmente, a falhas de execução e, eventualmente, de projeto por especificação de cobrimentos da armadura insuficientes. Não obstante, salientou-se a preocupação de que no futuro as armaduras expostas poderiam deteriorar-se, gerando um problema estrutural, de fato. Nesse sentido colocou-se na ficha de inspeção a recomendação de que a devida manutenção seja feita, sendo que nesta etapa deveria efetuar-se uma reparação com uma argamassa adequada, que pode ser aplicada de forma convencional. Essa argamassa terá a função de proteger a armadura de agentes potencialmente agressivos, na medida em que irá preencher os nichos de concretagem onde as armaduras estão expostas e proporcionará o cobrimento necessário às mesmas.

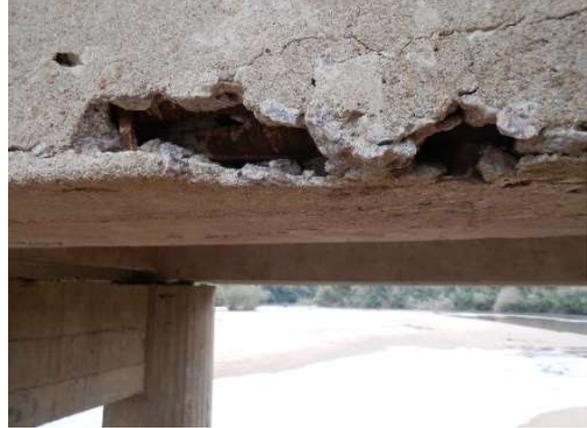
(b) Nichos de concretagem com armadura exposta

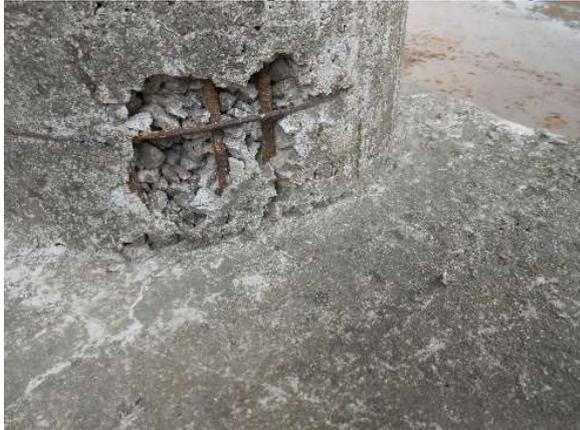
(c) Nichos de concretagem com armadura exposta

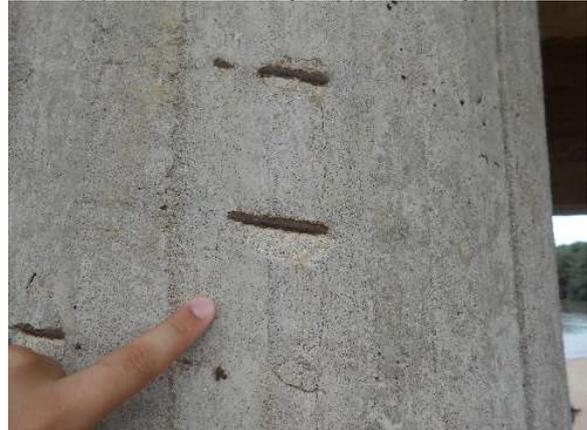
Figura 4(d) pode ser visualizada uma situação de armadura exposta no pilar P2, deficiência que também foi detectada em várias zonas dos outros pilares da ponte. Essa exposição da armadura decorre, muito provavelmente, por falta de cobertura quando a estrutura foi executada.

(d) Armadura exposta em um pilar

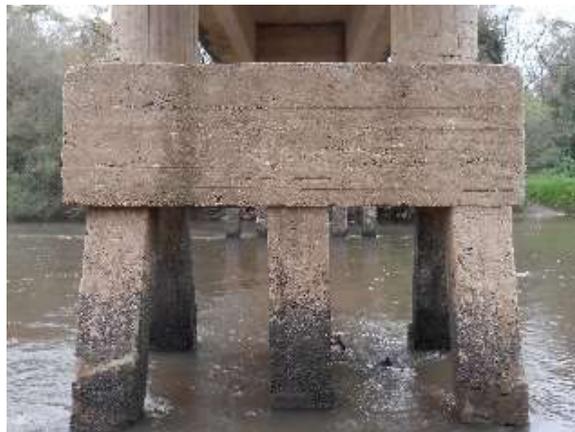
Nos elementos da infraestrutura observaram-se desconformidades na superfície do concreto, que se encontrava muito desgastada, havendo pontos em que a armadura estava exposta (Figura 5).

**Figura 5 – Superfície de concreto desgastada e armadura exposta.**

É importante ressaltar que o nível da água do rio Piratini, na zona da ponte, tem variações grandes. Em épocas de maior pluviosidade, o nível da água pode chegar à altura da superestrutura, havendo uma velocidade de escoamento maior. Isso produz desgaste na superfície dos elementos, sobretudo da infraestrutura, mais sujeitos à ação do escoamento da água e, portanto, anomalias como as ilustradas na Figura 5.

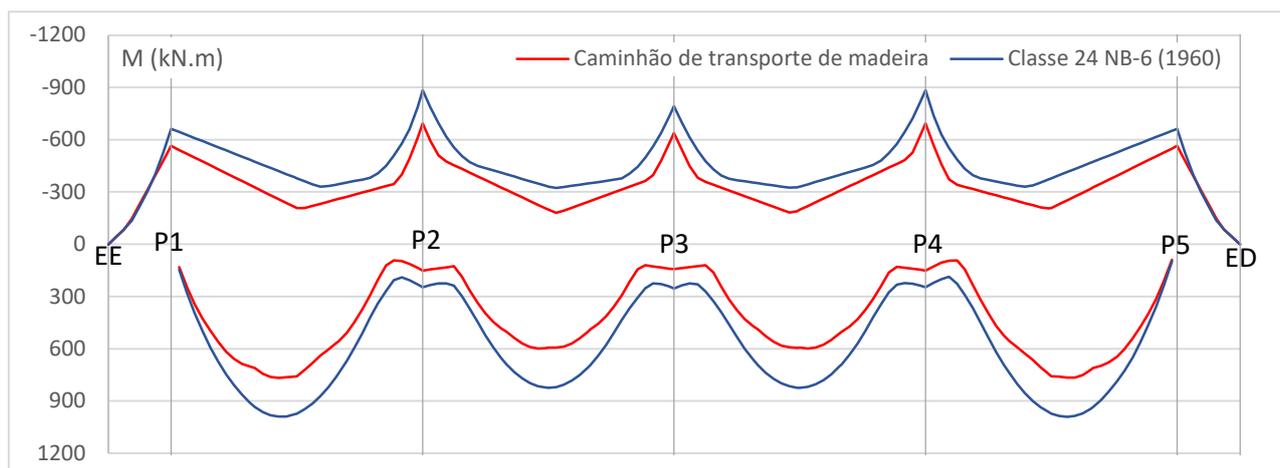
**Figura 7 – Envoltórias de momentos fletores no tabuleiro.**

Utilizando um modelo de viga contínua do tabuleiro da ponte e considerando as cargas dos caminhões de transporte de madeira e das normas referidas, calcularam-se e compararam-se as envoltórias de momentos fletores no tabuleiro da ponte. Na Figura 7 apresenta-se a comparação das envoltórias para as cargas do caminhão de transporte de madeira com as das cargas da classe 24 da NB-6 (ABNT, 1960) que se considera ser a que provavelmente foi considerada no projeto estrutural da Ponte da Orqueta. Note-se que nos resultados analisados, quer as cargas dos caminhões de transporte de madeira quer as cargas das normas não foram multiplicadas por fatores de impacto ou de amplificação dinâmica, nem por coeficientes de segurança. Como se pode verificar nos resultados apresentados na Figura 7, os momentos fletores no tabuleiro, devidos à carga que se supõe ter sido considerada no projeto da estrutura, são superiores aos provocados pelos caminhões de transporte de madeira.

Comparações, como a apresentada na Figura 7, foram também efetuadas para as outras cargas definidas nas normas referidas. Apenas para as cargas da classe 12 é que se obtêm momentos fletores devidos aos caminhões de transporte de madeira que são superiores aos devidos às cargas das normas, mas supõe-se que é pouco provável que tenham sido essas as cargas consideradas no projeto da ponte.
