## **Durabilidade e Impermeabilidade de Concreto – Segunda Ponte Brasil-Paraguai**

### **Ponte Brasil - Paraguai**

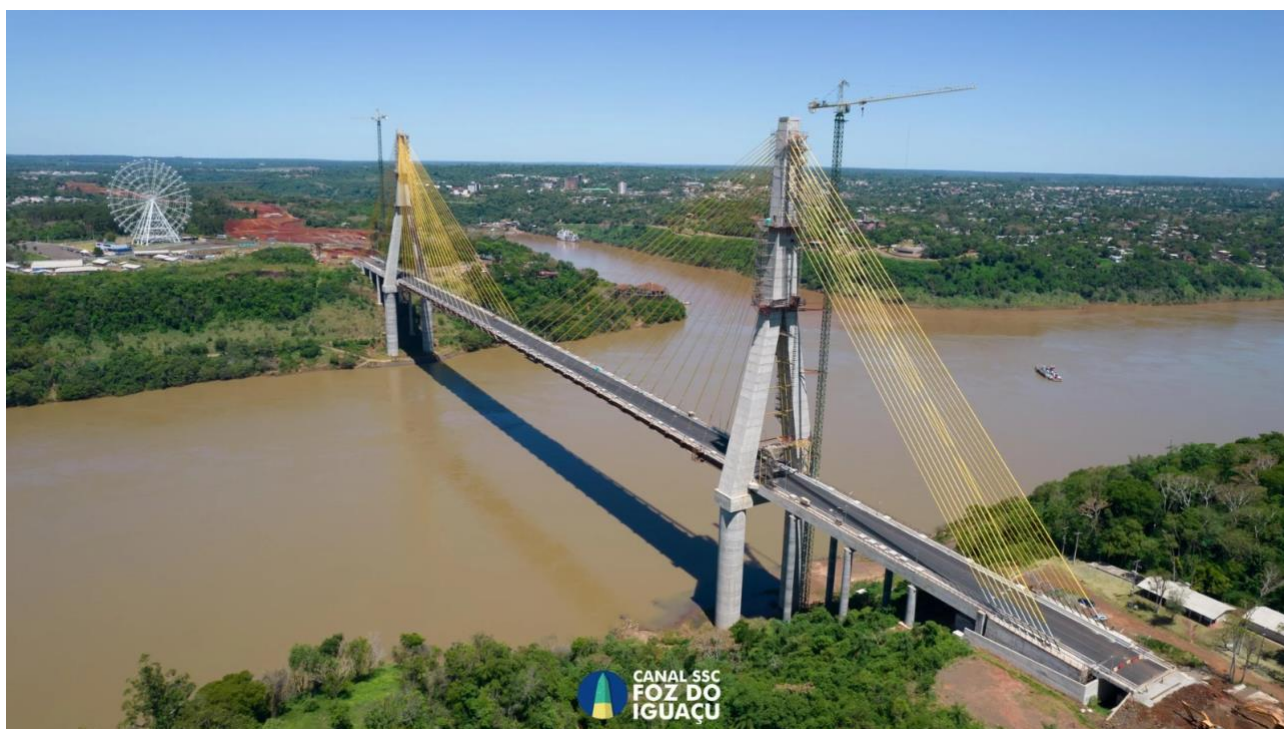
**Figura 1 – Foto panorâmica da ponte Brasil – Paraguai (Fonte ANTW Engenharia).**

Trata-se de uma ponte estaiada internacional sobre o Rio Paraná ligando o Brasil (Foz Iguaçu) e o Paraguai (Presidente Franco), na Rodovia BR 277/PR, com comprimento total de 760 metros composta por:

- Dois encontros de 10m cada
- Duas caixas de equilíbrio de 25m cada
- Quatro vãos de acesso do lado Paraguay com 25m cada
- Quatro vãos de acesso do lado Brasil com 30m cada
- Um vão central estaiado de 470m

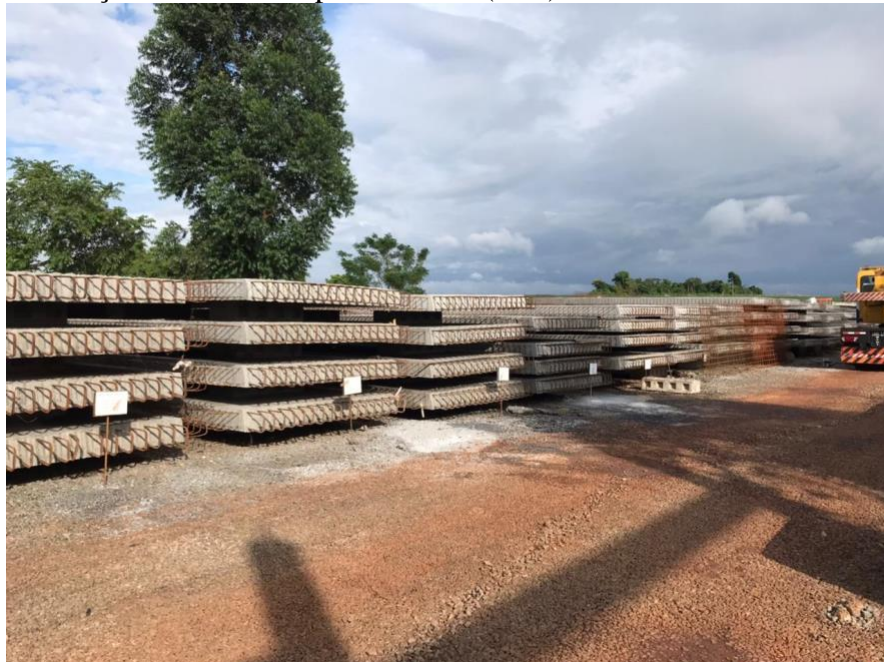
**Figura 5 – lajes pré-moldadas no canteiro (fonte ANTW Engenharia).**

Os detalhes fundamentais para a impermeabilização do tabuleiro começam na preparação das juntas de concretagem das lajes pré-moldadas no canteiro. As faces laterais da laje são apicoadas e hidrojateadas para deixar o agregado exposto para melhorar a ancoragem com o concreto de grauteamento. Ao serem empurradas e instaladas na posição no tabuleiro, tem as juntas de concretagem tratadas com a aplicação da pintura de cristalização por projeção pouco tempo antes do grauteamento, como uma ponte de aderência, com consumo de 1,0kg/m<sup>2</sup>. Antes dessa aplicação, o concreto estava na condição saturada e superfície seca (SSS).

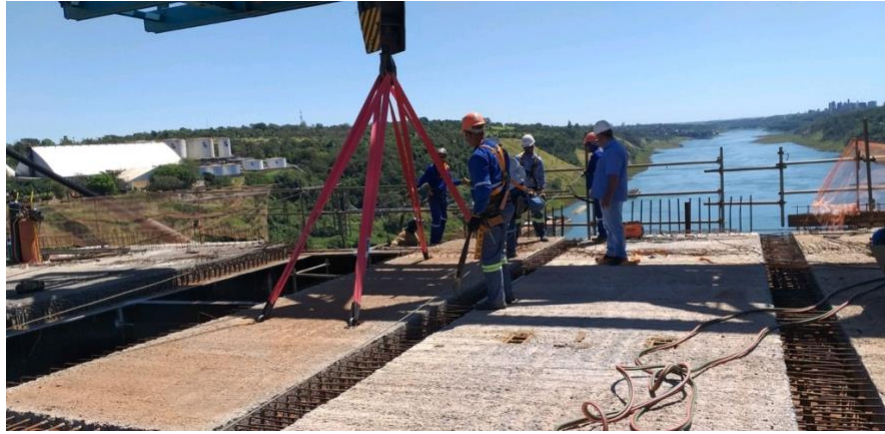
**Figura 6 – lajes pré-moldadas empurradas no tabuleiro (fonte ANTW Engenharia).**

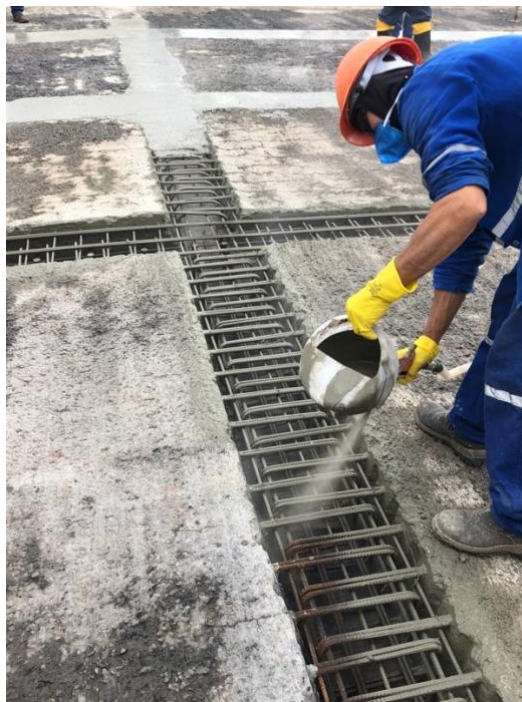
**Figura 7 – pulverização da pintura de cristalização na junta fria como ponte de aderência (fonte ANTW Engenharia).**

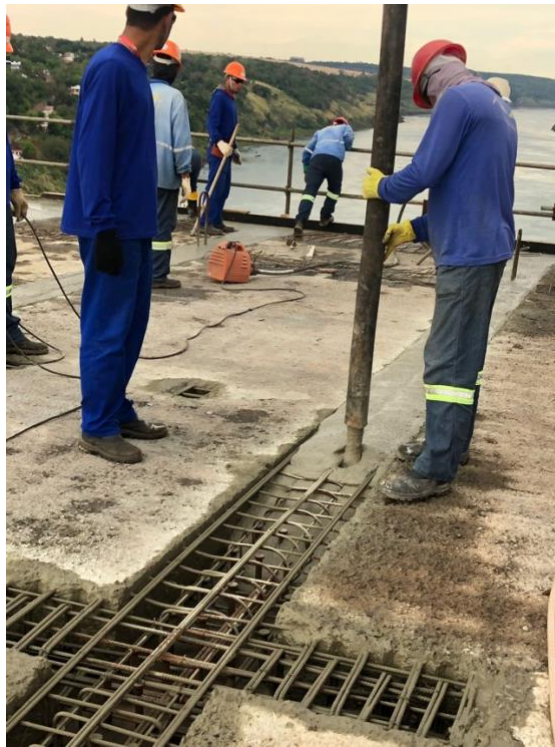
**Figura 8 – grauteamento com concreto com aditivo cristalizante (fonte ANTW Engenharia).**

O concreto de solidarização para a execução do grauteamento vem da usina de concreto com a adição do aditivo cristalização, dosado com 0,8% sobre a massa de cimento. O aditivo de cristalização não altera os tempos de pega e abatimento do traço do concreto. O concreto utilizado apresentava consumo de cimento CPII de 470kg/m<sup>3</sup>, metacaulim e agregado de basalto.

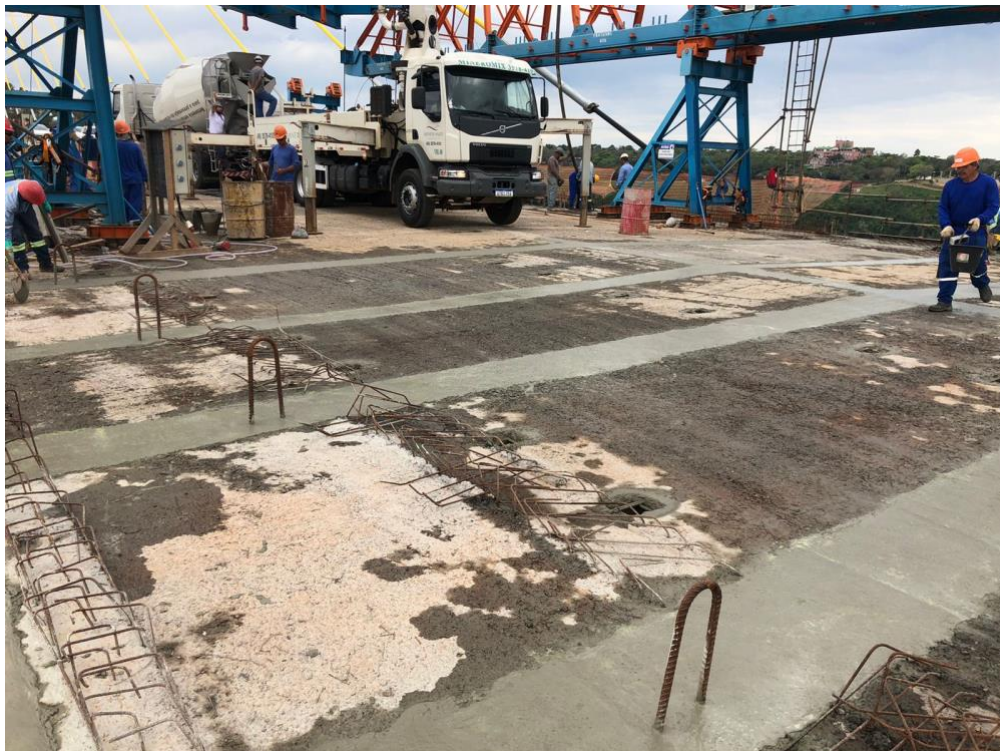
**Figura 9 – lajes pré-moldadas e grauteamento no tabuleiro em processo de cura (fonte ANTW Engenharia).**

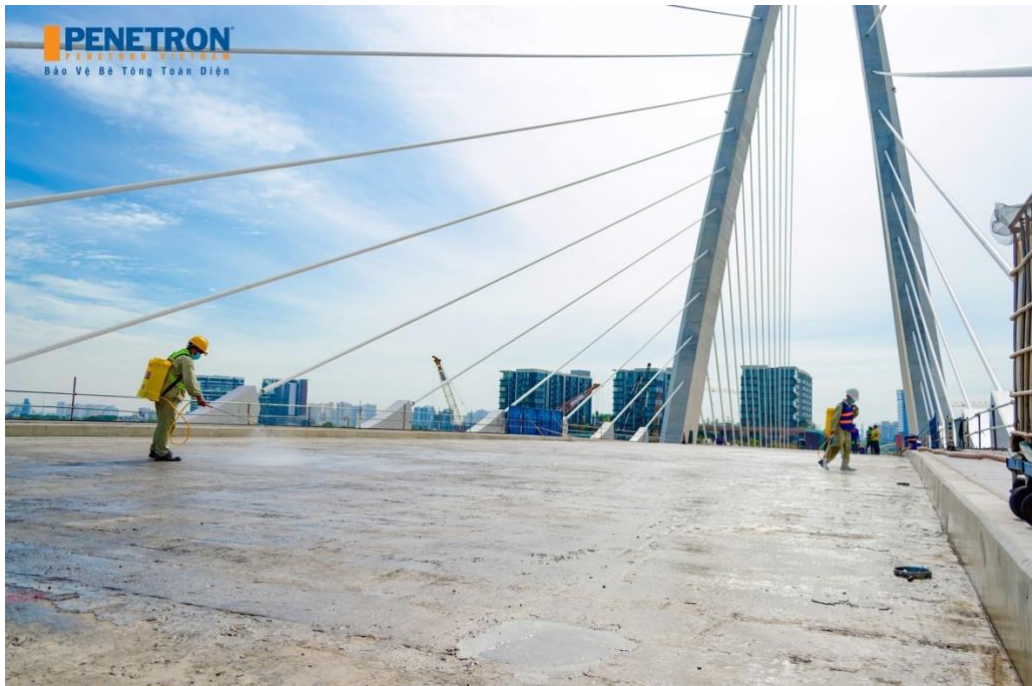
**Figura 10 – exemplo de aplicação por pulverização de selador à base de silicato modificado (fonte Penetron Intl).**

Após a execução da laje e cura, foi ainda pulverizado selador à base silicato modificado ao longo das juntas entre as 302 placas pré-moldadas e o concreto de grauteamento, ou seja, 7.248 metros de junta fria. Foi necessária essa aplicação pois as lajes não foram tratadas com a adição do aditivo de cristalização. Esse selador à base de silicato modificado não prejudica aderência com outros revestimentos como foi o caso do pavimento asfáltico.
