## Alteamento e Readequação de 5 Viadutos Rodoviários Sobre a BR-290/RS

Apresenta-se nesse artigo a solução estrutural e método construtivo utilizados para o alteamento e readequação de cinco viadutos sobre a Rodovia Federal BR-290, localizada no Estado do Rio Grande do Sul. Todas as estruturas foram construídas na década de 1960, período no qual a prática de projeto recomendava altura mínima de 5,0 metros como gabarito rodoviário para passagem de veículos sob novos viadutos. Devido a um incremento no tráfego da região e utilização de veículos cada vez maiores, em especial caminhões de grande porte, a concessionária que administra o trecho financiou tanto o projeto quanto as obras de alteamento e reforço das OAEs. O objetivo era adequar o gabarito rodoviário para uma nova altura de 5,5 metros, atualmente exigida pela Agência Nacional de Transporte Terrestre (ANTT), para novas obras. A principal exigência do cliente foi o desenvolvimento de uma metodologia executiva que garantisse a construção sem causar qualquer interdição no trânsito da rodovia federal. Isso se provou ser um grande desafio, pois a estrutura dos viadutos não foi originalmente projetada prevendo futuros alteamentos

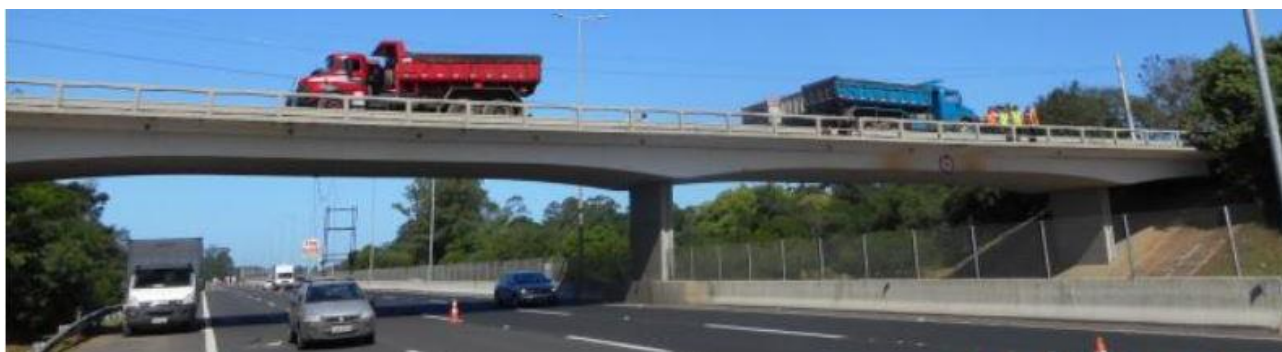
**Figura 5. Teste de Carga Estático sendo realizado sobre o Viaduto**

A fim de validar os resultados obtidos anteriormente, foi proposto para a concessionária a realização de provas de carga estática nos viadutos. O objetivo era avaliar se os deslocamentos e eventuais aberturas de fissuras medidos no local corresponderiam aos resultados preliminares obtidos a partir dos modelos analíticos. A Figura 4 ilustra uma das posições idealizadas para as provas de carga estáticas enquanto a Figura 5 mostra o ensaio sendo realizado em um dos viadutos.

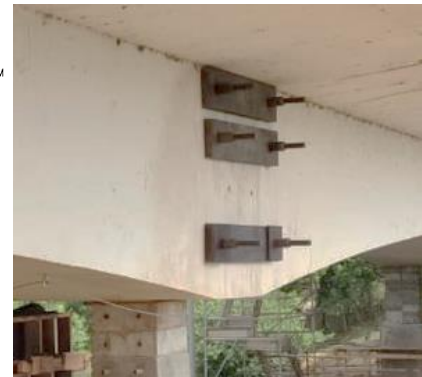
**Figura 9. Reforço Localizado das Transversinas usando Barras de Protensão**

Os macacos hidráulicos foram posicionados sob as transversinas existentes, elementos para os quais o projeto de armadura era desconhecido, em uma posição desalinhada das almas externas da seção caixão. Isso provocaria uma mudança temporária do sistema estrutural dessas peças durante a operação de macaqueamento. Diante disso, um reforço localizado das transversinas foi proposto utilizando barras de protensão com posicionamento tanto horizontal como vertical. A Figura 9 ilustra o detalhe de projeto e uma imagem real da solução de reforço empregada.

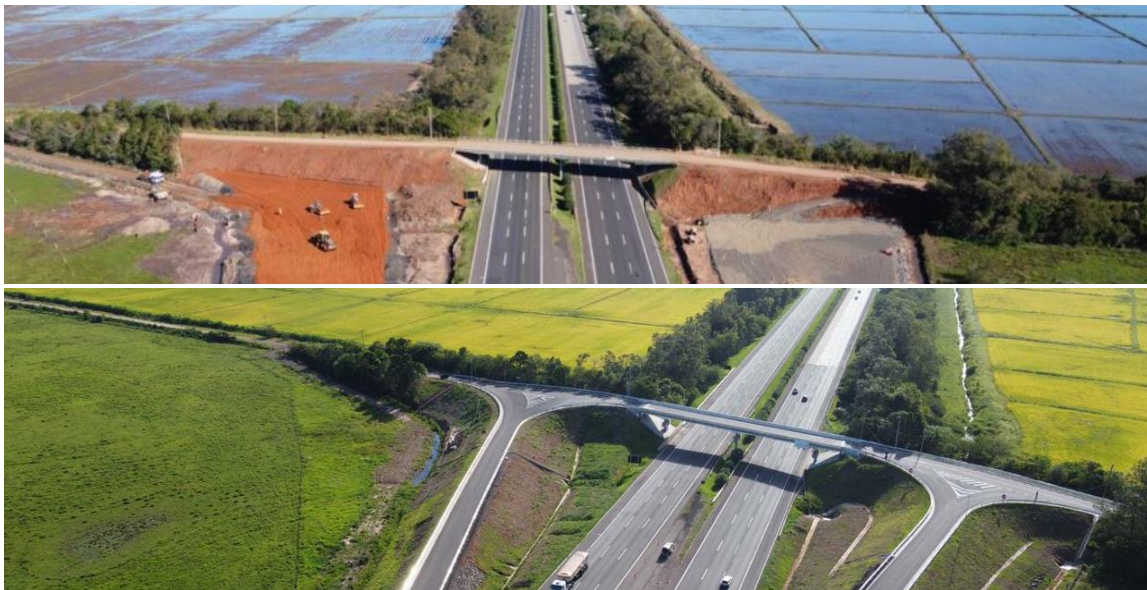
**Figura 16. Viaduto Localizado no km 32+100 (Santo Antônio da Patrulha) durante a Construção (Em Cima) e Após a Conclusão (Embaixo)**

O projeto executivo foi concluído no final de 2020 e as obras iniciadas em meados de 2021. Com a metodologia de alteamento proposta, as equipes de construção levaram em média de 45 a 60 dias para conclusão dos trabalhos em cada OAE, sem causar um único dia de interrupção total do tráfego na rodovia federal BR-290/RS. A sequência de construção e o cronograma implementado demonstraram grande sucesso para a concessionária que administra a rodovia. Estudos de caso como esse, com o alteamento e reaproveitamento funcional de viadutos rodoviários, indicam a viabilidade de estender a operação e vida útil de diversas estruturas existentes na malha rodoviária brasileira, trazendo consigo uma abordagem mais sustentável e com custos reduzidos.
