## PROJETO ESTRUTURAL DE UM VIADUTO COM USO DE ELEMENTOS RECICLADOS.

O trabalho aborda o projeto estrutural de um viaduto com elementos retirados de outra obra de arte demolida. É um caso de reaproveitamento de elementos estruturais.

Trata-se do projeto de um complexo de viadutos de acesso a um empreendimento logístico em Duque de Caxias (RJ), construído a partir de 2016, onde foram empregadas longarinas metálicas retiradas do Elevado da Perimetral do Rio de Janeiro (RJ), demolido entre 2013 e 2014.

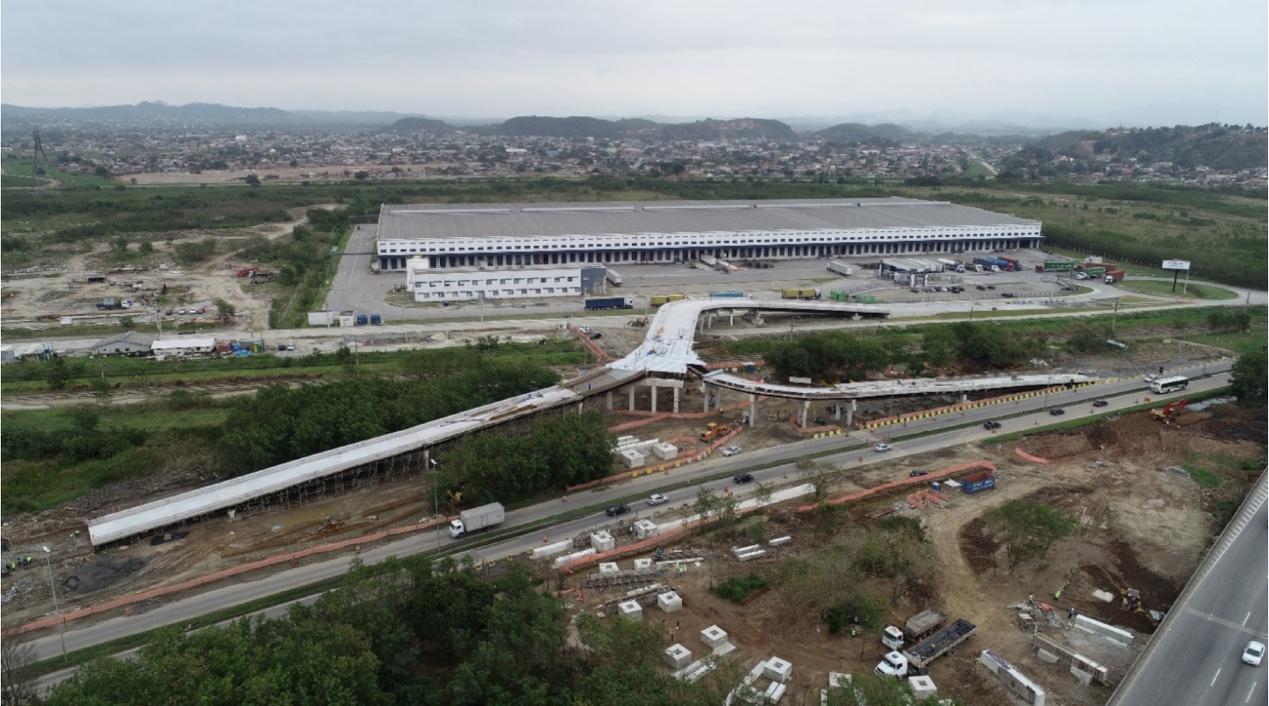
Figura 1 - Foto aérea do complexo, ainda em construção, sem a Fase 2.

O complexo foi executado em duas fases. A primeira fase contemplava a transposição dos trilhos da Supervia para acesso ao site logístico. A segunda fase contemplava a transposição sobre a alça de acesso a REDUC. A foto da Figura 1 é uma vista aérea do complexo quando estava sendo finalizada a Fase 1.

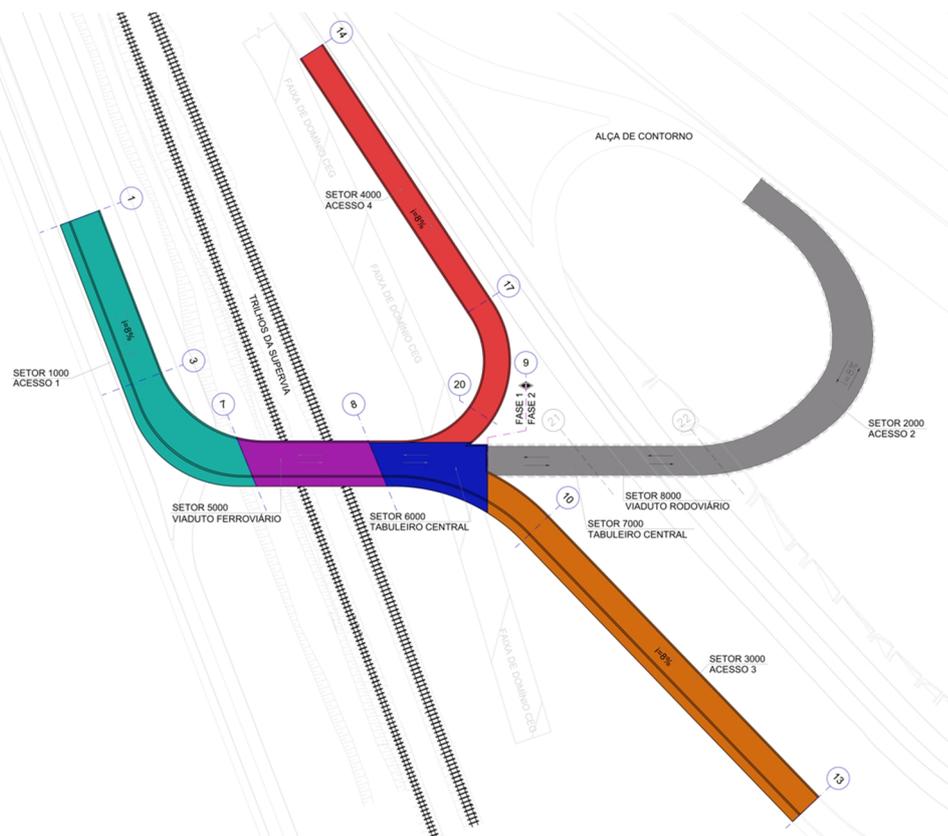
Figura 2 - Implantação geral do complexo

Trata-se de um complexo de viadutos localizados no município de Duque de Caxias (RJ). O projeto geométrico foi concebido para permitir o acesso a um site logístico, localizado na Rodovia Washington Leste, em frente à Refinaria Duque de Caxias (REDUC). O objetivo desse projeto foi o de permitir o acesso de caminhões oriundos tanto da baixada fluminense quanto da região serrana, cruzando os trilhos da Supervia e a alça de acesso a REDUC e ao site logístico. A Figura 1 mostra uma vista aérea do complexo, ainda em construção. A Figura 2 mostra esquematicamente a solução geométrica com a implantação geral.

A primeira fase foi executada com longarinas metálicas e dividida em setores, conforme Figura 2. A segunda fase foi executada com longarinas de concreto, e dividida em novos setores, conforme ainda Figura 2.

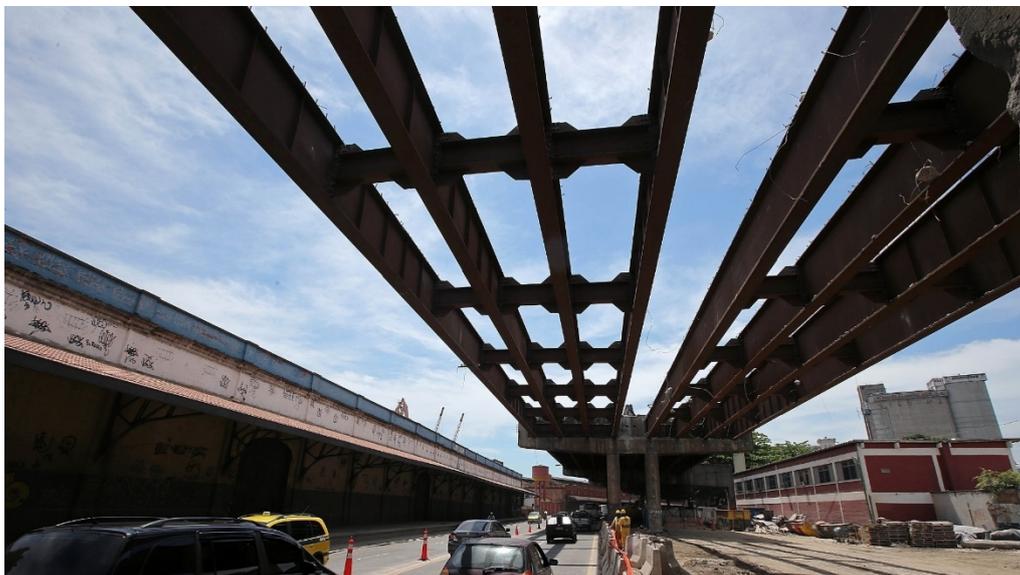
A foto da Figura 4 mostra um vão de elevado com o tabuleiro de concreto demolido e as vigas metálicas expostas.

Figura 4 - Vista de um vão do elevado durante a demolição

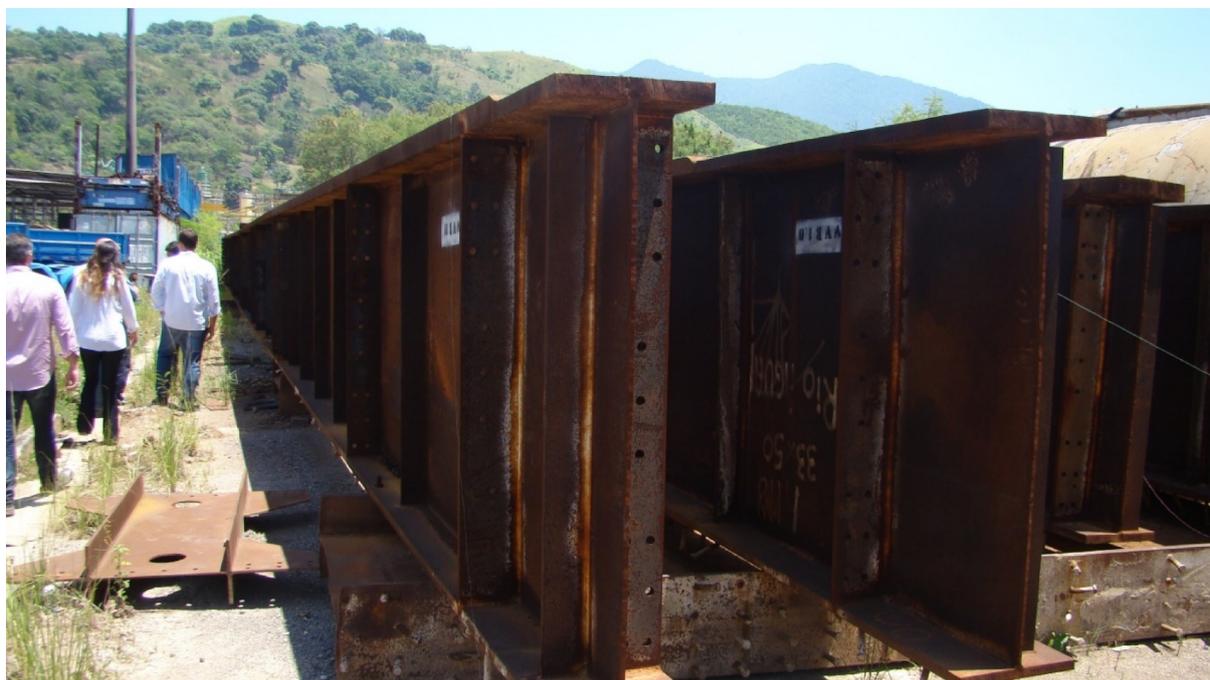
A foto da Figura 5 mostra as vigas estocadas nas instalações da CALDTEX durante uma visita para reconhecimento do material.

*Figura 5 - Visita às instalações da CALDTEX para vistoria das vigas do Elevador da Perimetral*

Antes da decisão sobre o aproveitamento das vigas, a integridade estrutural do material foi atestada por meio de ensaios de ruptura em que se constatou que a tensão de escoamento era superior à prevista pela ASTM. As soldas de composição foram inspecionadas por meio de ensaio de líquido penetrante, visando confirmar sua integridade.

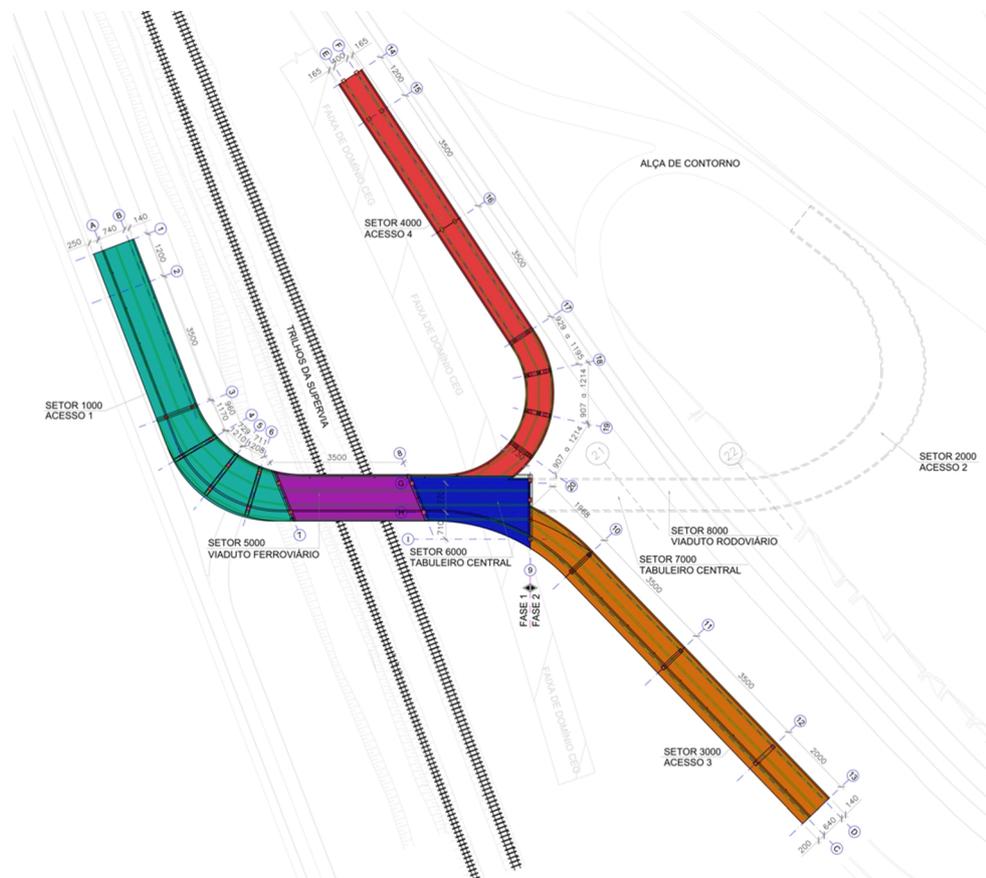
A solução empregada na Fase 1 está representada na Figura 6 com os vãos para cada setor do complexo.

Figura 6 - Implantação da Fase 1 com vãos

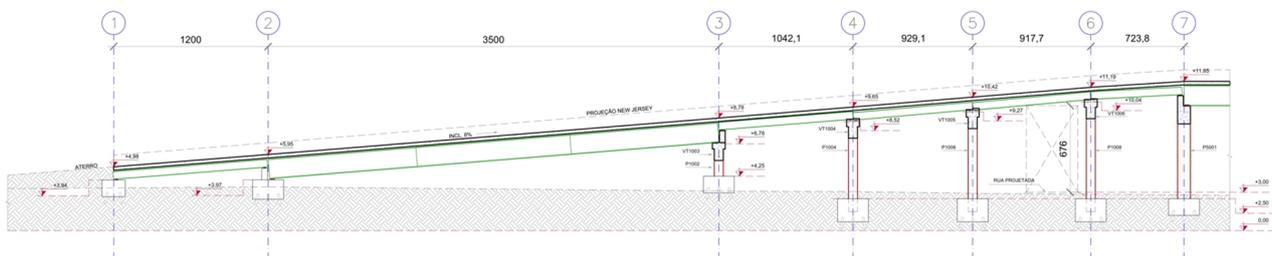
As rampas de acesso foram estruturadas com longarinas de 35,00 metros reaproveitadas da Perimetral. Nos trechos curvos foram utilizados os perfis W de 12,00 com longarinas retas. A Figura 7 mostra a elevação do Acesso 1 com o uso dos dois tipos de longarinas.

Figura 7 - Elevação do Acesso 1 - Setor 1000

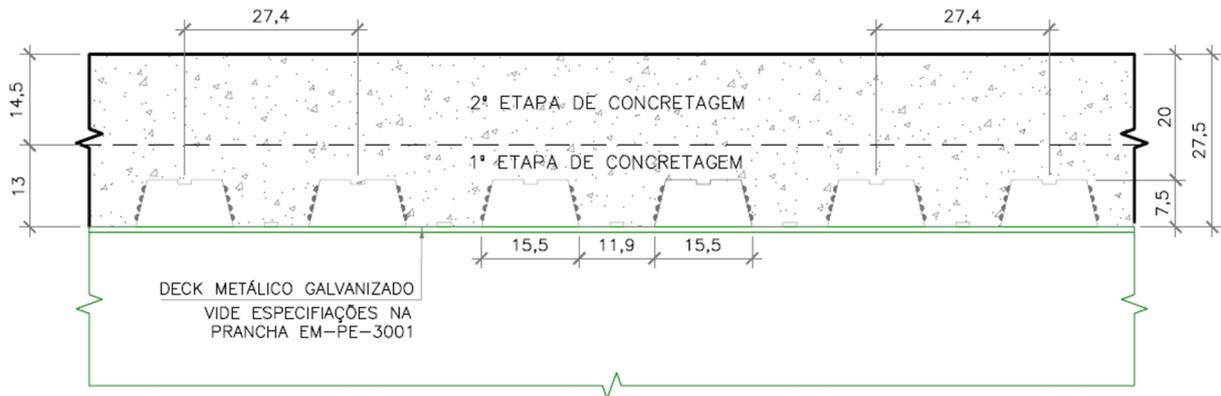
etapa. Visando garantir a boa adesão entre as camadas de concreto armado que compõem o tabuleiro mediante ações cíclicas, foram previstas armaduras de costura na interface entre as duas concretagens. A fim de se obter eficiência máxima dos stud-bolts, esses elementos foram soldados diretamente nas mesas superiores das longarinas, o que demandou a perfuração prévia dos decks metálicos nas posições de conectores. A Figura 11 mostra um detalhe típico da laje de concreto.

NOTA: A CONCRETAGEM DO TABULEIRO SE DARÁ EM DUAS ETAPAS. CONSULTAR DETALHES NA RESPECTIVA PRANCHA DE ARMADURAS.

Figura 11 - Detalhe típico da laje de concreto

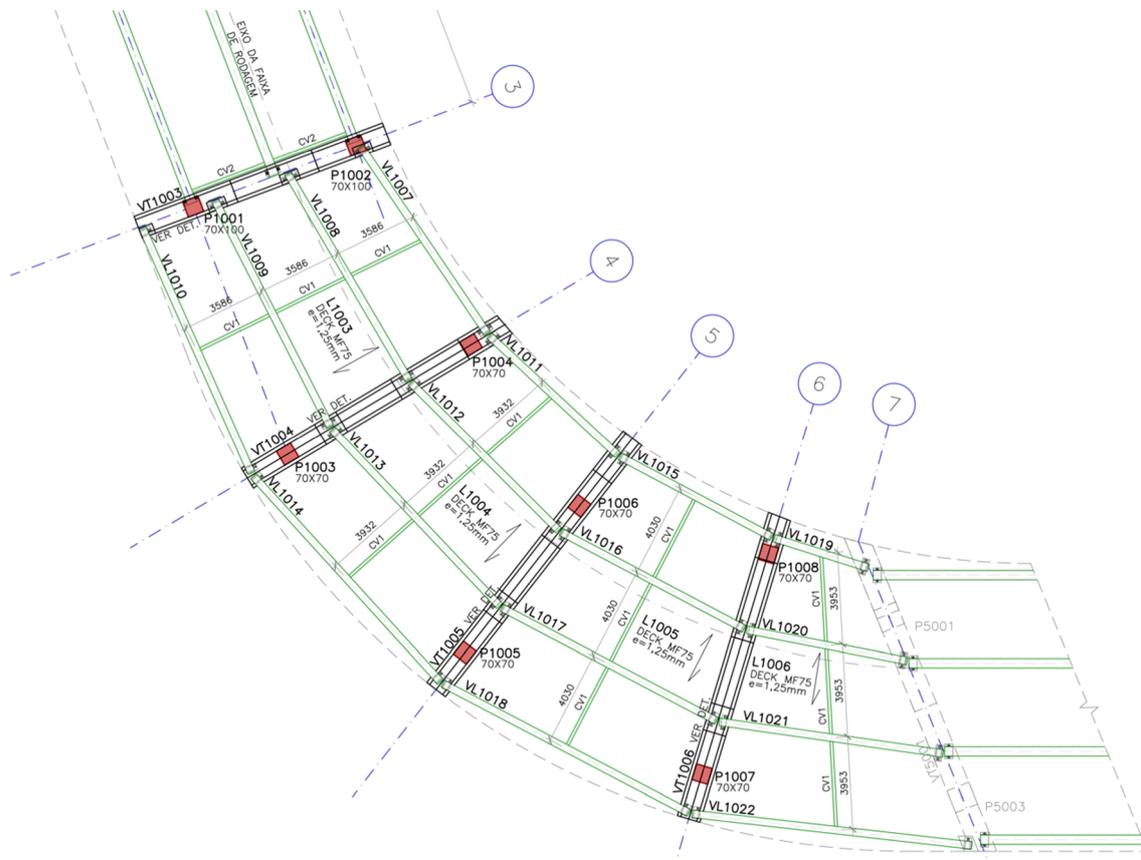
Os ajustes nos trechos curvos foram feitos com longarinas em segmentos de reta, cortadas dos perfis W. Em alguns casos foi necessário aumentar o número de longarinas para reduzir os balanços laterais das lajes, conforme mostra a Figura 12.

Figura 12 - Trecho curvo do Acesso 1 - Setor 1000

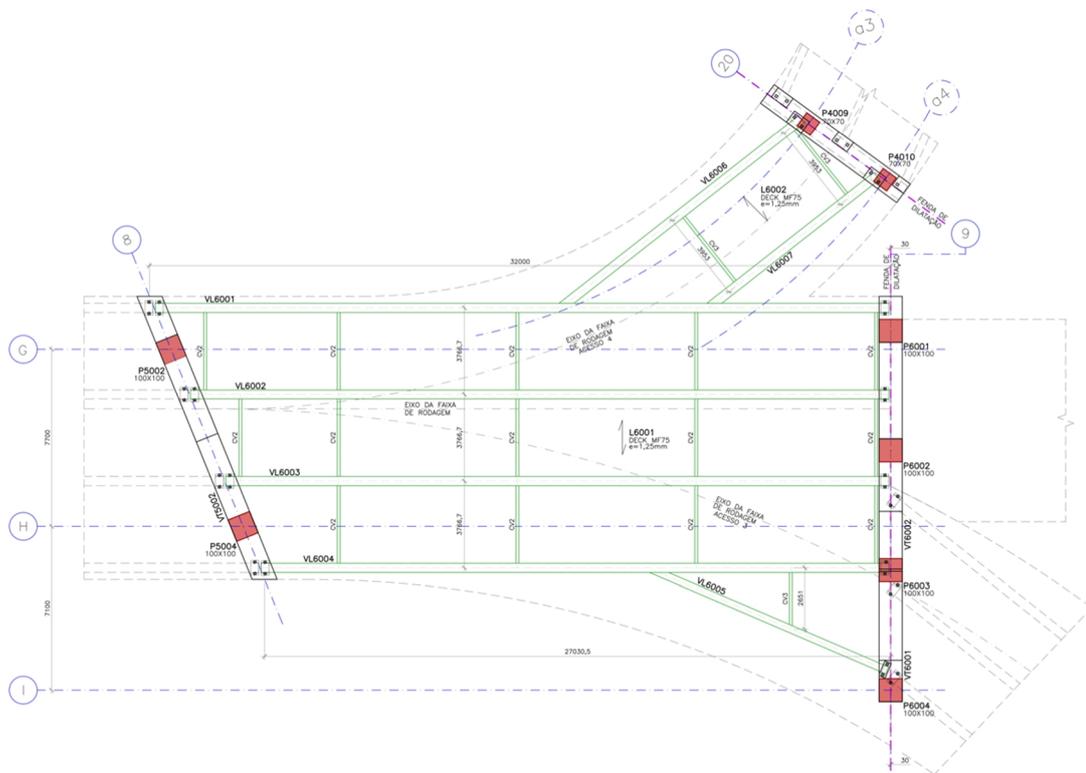
A estruturação do Setor 6000, conforme representada na Figura 13, também teve complexidade elevada com a união de dois trechos em curva e um vão central. Neste caso foi necessária a utilização dos dois tipos de longarinas.

Figura 13 - Estruturação do Setor 6000
