XIV Congresso Brasileiro  
de Pontes e Estruturas

## **Avaliação das Forças de Impacto de Balsas ou Barcaças em Estruturas de Proteção das Pontes em Rios Navegáveis do Pará**

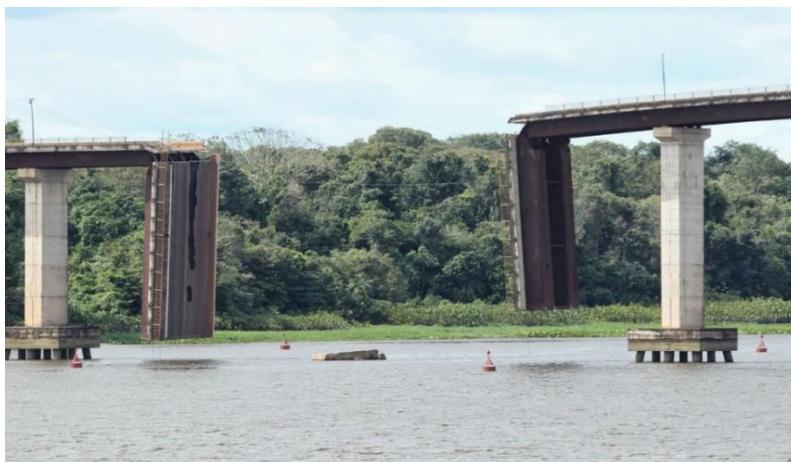
Em março de 2014, parte da ponte Moju Cidade sobre o Rio Moju colapsou após a colisão de uma barcaça com um dos pilares da estrutura. Cerca de 50m do comprimento da estrutura foram destruídos, incluindo o pilar de sustentação dos dois vãos, Figura 1.

**Figura 1 - Ponte Moju Cidade sobre o rio Moju após a colisão da barca em 23 de março de 2014.**

A ponte Moju Cidade também faz parte do complexo viário da Alça Viária, que liga a capital ao interior do estado. A estrutura tinha cerca de 60m no vão principal (gabarito de navegação) e os vãos não navegáveis tinham 40m de largura. A embarcação envolvida no acidente tinha 60m de comprimento e 12m de largura, com aproximadamente 900 toneladas de carga, pode-se considerar que a velocidade segura não foi determinada com as características da região, gerando grande energia de impacto devido ao choque, que não foi dissipada antes de atingir os pilares devido à falta de dispositivos de proteção. A causa raiz do colapso parcial da ponte foi a falta de robustez do sistema de defensas da ponte.

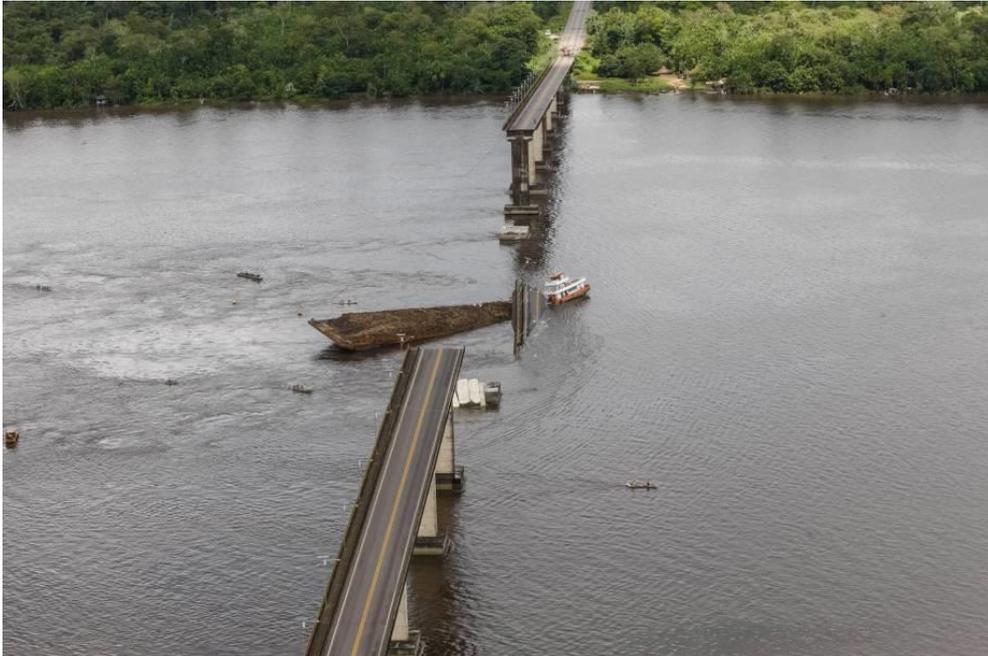
No dia 06 de abril de 2019, a Ponte sobre o Rio Moju, que fica no km 48 do maior anel viário do Norte do Brasil, denominado Alça Viária, colapsou após a colisão de uma barcaça com o pilar do vão central levando ao rompimento parcial da estrutura, Figura 2. Com o impacto no pilar central (gabarito de navegação), ruíram cerca de 264m da estrutura da ponte (pilares e tabuleiro), interrompendo totalmente o fluxo da rodovia.

**Figura 2 - Ponte sobre o rio Moju após o colapso, em 6 de abril de 2019.**

Segundo o LSE Engenharia - Laboratório de Sistemas Estruturais, empresa contratada para realizar a avaliação do acidente, a causa física relevante foi o impacto da balsa no pilar de sustentação do AP7. Esse impacto ocorreu na maré alta quando a proa da barcaça atingiu diretamente o pilar de sustentação do AP7, onde não havia proteção para resistir a essa força dinâmica.

Desta forma, considerando que a energia transferida no impacto correspondeu no mínimo à velocidade da maré e mais à velocidade de cruzeiro da balsa, da ordem de 10m/s, esta energia foi absorvida diretamente pela ruptura da parede do encontro da ponte. A massa da embarcação era da ordem de 800.000 kg.

Considerando que na data do impacto a ponte estava desprovida das defensas originais instaladas, portanto, não possuía sistema de proteção, o que resultou em colisão direta com os pilares da estrutura. A ponte original foi inaugurada em 2002, com sistema estrutural do tipo misto, aço e concreto, com canal de navegação de 60m e altura aérea de 22m.

Em seguida, a ponte foi reconstruída como uma ponte estaiada com dois canais de navegação com 134m x 22m de altura. Além disso, foram instaladas 3 defensas flutuantes para proteger os dois canais de navegação.

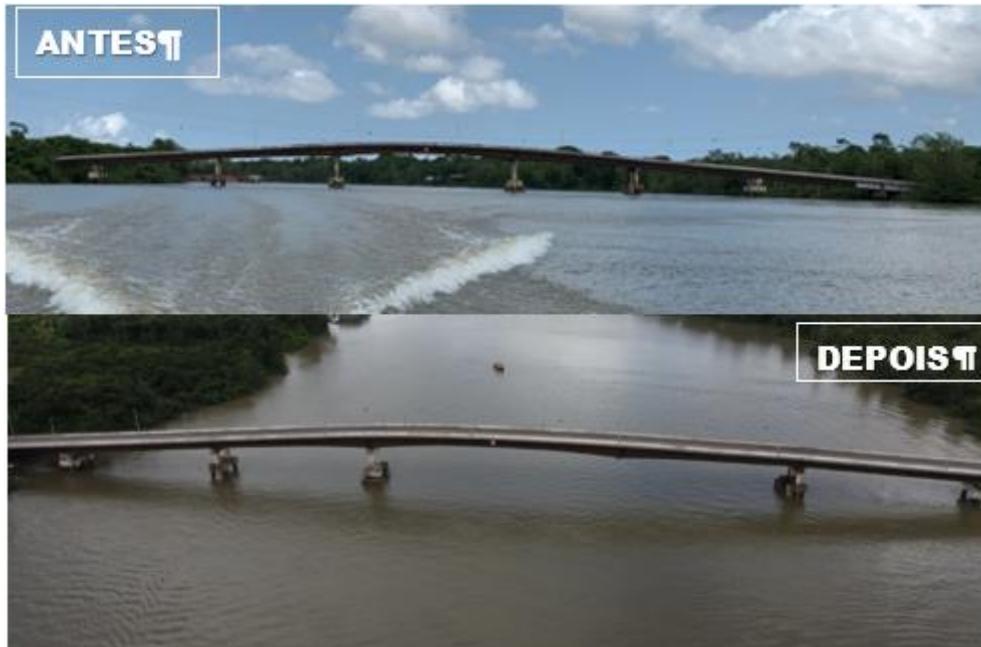
A ruína do pilar lateral do vão de navegação da ponte do Outeiro (hoje chamada de Primeira Ponte do Outeiro) ocorreu na manhã do dia 17 de janeiro de 2022, após o impacto de uma balsa. O colapso do apoio AP4 provocou um aumento imediato do vão principal da ponte, de 60m para 100m, sem que o tabuleiro desabasse neste vão central, Figura 3.

**Figura 3 - Ponte Enéas Pinheiro em Outeiro, a) Registro de 2020 e b) Registro de 17 de janeiro de 2022, após o desabamento do pilar AP4.**

A ponte tem 350m de comprimento, com uma viga contínua no vão central com vão variável de (40m+60m+40m) totalizando 140m, sobre 4 apoios e um vão navegável de 60m. Construído em 1986,

com cerca de 36 anos de serviço, foi totalmente interditado após o último acidente ocorrido em janeiro de 2022. Destaca-se que em inspeções realizadas em anos anteriores, em 2020, por exemplo, já existiam indícios significativos de impactos tanto nos blocos quanto nas vigas do tabuleiro da ponte. Esta situação decorre da baixa altura aérea, atualmente com 12m de altura na maré média, e da estreita altura horizontal em torno de 50m de vão útil, com vão teórico de 60m (distância entre os eixos dos apoios).

Também deve ser notado que originalmente os suportes da ponte tinham defensas fixas fixadas diretamente nos blocos da ponte. Essas defensas estão completamente danificadas devido à grande ocorrência de impacto, pois há uma intensa navegação no canal. Após o choque, o uso da ponte, assim como o tráfego hidroviário, foi interrompido por ser uma região com grande fluxo de barcaças.

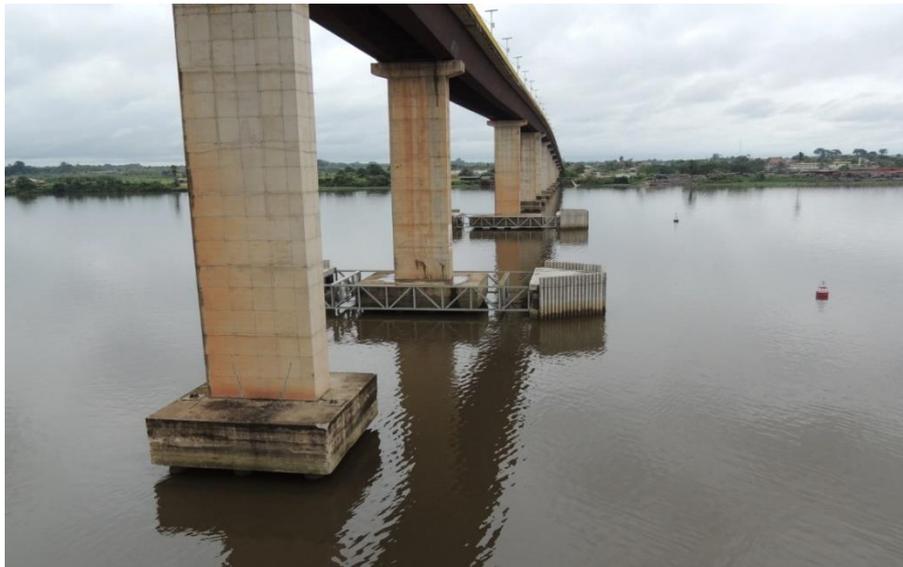
Normalmente, as defensas fixas são constituídas por proteções de estacas ou blocos ou elementos de ponte projetados com capacidade de absorção total de choques, protegendo os pilares envolvidos. Em situações de grandes canais, as defensas fixas são idealizadas como pequenas ilhas de contenção ao redor de todo o pilar. Isso se deve principalmente ao porte dos navios ou barcaças que circulam com frequência nesses canais, esse tipo de defesa foi utilizado na ponte sobre o rio Moju Cidade, Figura 4.

Figura 4 – Defensas fixas instaladas na Ponte Moju Cidade.

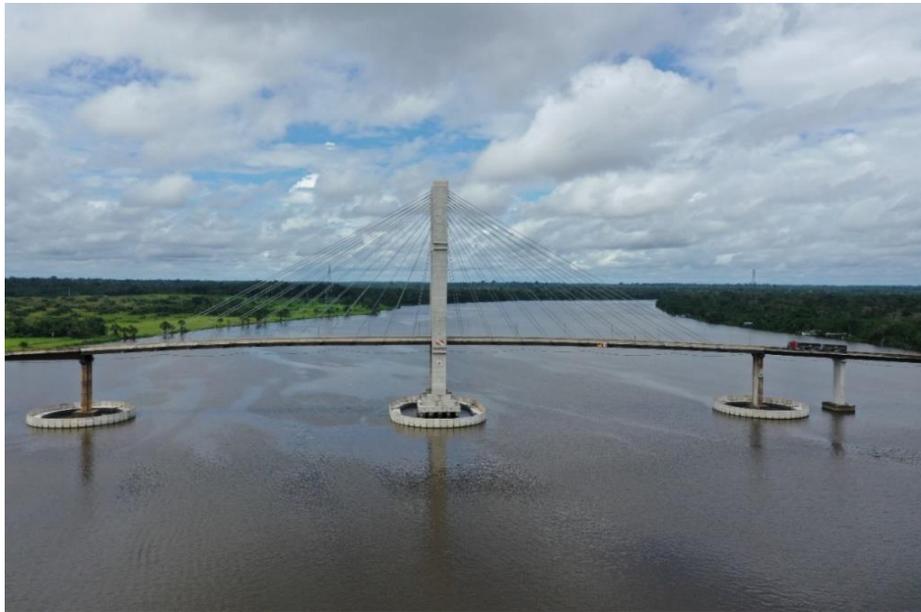
O método de proteção com defensas flutuantes é uma opção vantajosa para rios com maiores profundidades, o que torna este tipo de proteção economicamente viável. Por outro lado, dada a geometria das defensas flutuantes, a desvantagem é a redução significativa do canal de navegação, aumentando a exposição das defensas aos impactos das balsas, tipo de proteção utilizada na ponte sobre o rio Moju Alça, Figura 5.

Figura 5 – Defesa da ponte União do apoio central, mastro da ponte estaiada, e das duas laterais, apoios AP6 e AP11, maio de 2022.

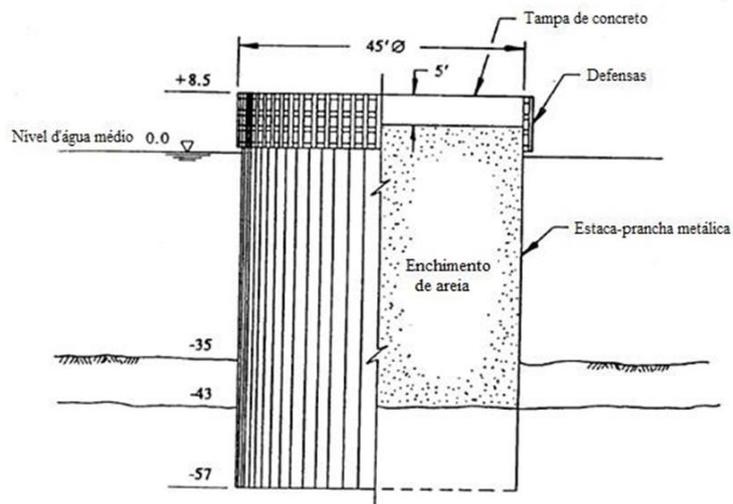
A defesa fixa típica descrita pela AASHTO é uma estrutura que envolve as estruturas de apoio, do tipo falsa elipse, de grande diâmetro, constituída por estacas do tipo chapa metálica, cravadas no solo a uma certa profundidade e o interior preenchido com material granular, como areia, cascalho (mais usado) ou concreto, com uma laje rígida de concreto armado por cima. Uma demonstração de uma defesa típica está contida na Figura 6. Também é possível utilizar, no perímetro das defensas, no

Figura 6 – Descrição da estrutura típica de uma defesa tipo fixa, AASTHO (1991).

lugar das pranchas metálicas, uma laje de concreto armado. Desta forma, a defesa pode ser apoiada em um bloco de concreto resistente.

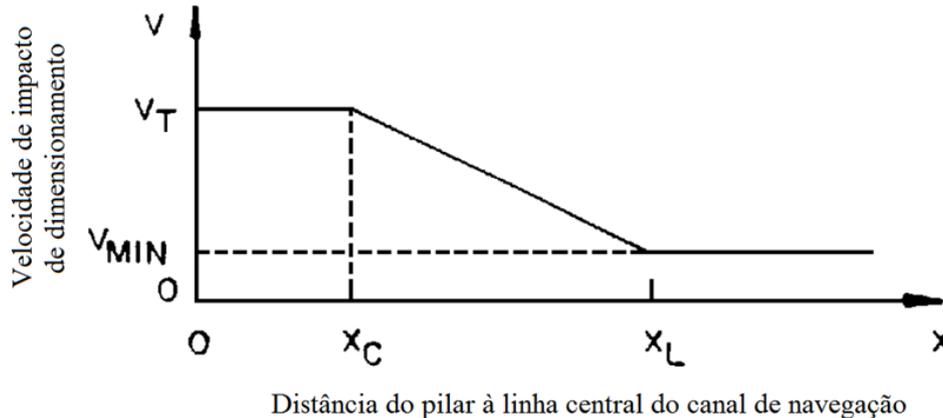
**Figura 7 – Relação entre a velocidade de impacto e a distância entre o pilar e a linha central do canal de navegação, AASTHO (1991).**

Onde:

$V_t$  = velocidade típica da embarcação;

$V_{min}$  = velocidade mínima de cálculo do impacto;

$X$  = distância do pilar ao eixo do canal de navegação;

$X_c$  = distância da borda do canal de navegação até a linha central;

$X_L$  = distância  $3x$  o comprimento da linha central do canal de navegação.

As defensas flutuantes são utilizadas em grandes pontes em todo o mundo, pois são excelentes absorvedoras de energia cinética de navios ou barcas e garantem excelente proteção às pontes, conferindo robustez aos suportes da estrutura. A velocidade de cálculo a ser considerada na força de impacto está correlacionada com a velocidade típica da embarcação que circula no canal, a distância do pilar ao eixo do canal de navegação e o comprimento total da barca (AASHTO). No diagrama da Figura 7, é mostrada a relação entre a velocidade de impacto de cálculo e a distância do pilar à linha central do canal de navegação.

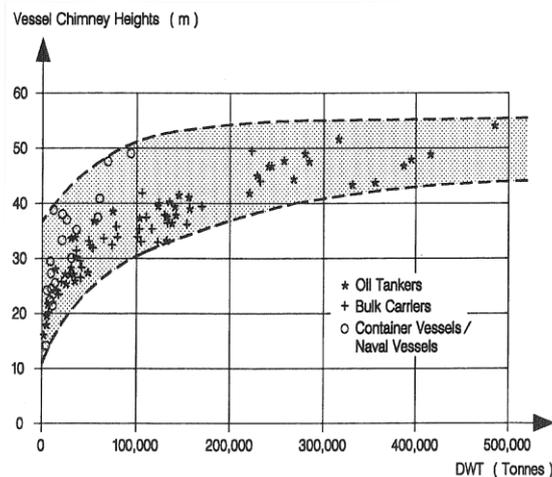
A dispersão das dimensões verticais é considerável, conforme ilustrado na Figura 8. A figura mostra as alturas das chaminés das embarcações em relação ao DWT correspondente. Parece que mesmo para embarcações pequenas (ou de baixo DWT) as alturas são consideráveis e há um alto risco de danos às pontes durante o impacto na superestrutura (principalmente vigas do tabuleiro).

**Figura 8 – Relação entre alturas de chaminés e DWT, LARSEN (2014).**
