## **Análise e Avaliação de Integridade do Viaduto da Mutuquinha: Metodologias de Inspeção e Cálculo Estrutural**

<sup>1,2,3,4</sup> VALE S/A / Coordenação de Integridade Estrutural / Gerência de Engenharia de Usina Sul

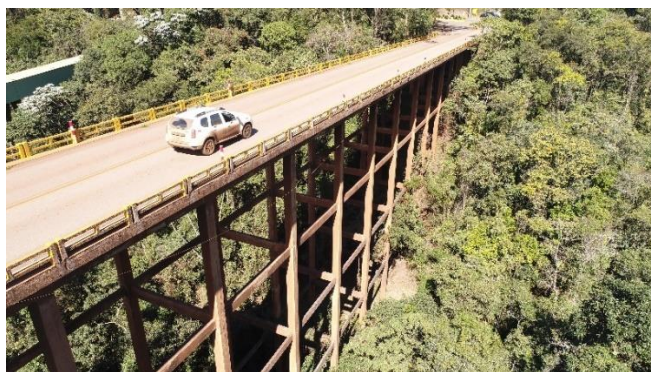
O Viaduto da Mutuquinha é uma obra em concreto armado, cuja superestrutura é composta por 19 vãos contínuos em um trecho central com 15 vãos e dois trechos adjacentes de 2 vãos cada, totalizando 129,8 m de extensão. O tabuleiro com 8,5 m de largura apresenta duas pistas para o tráfego de veículos em sentidos contrários. Os trechos são separados por juntas de dilatação e as extremidades apoiadas sobre encontros leves. A mesoestrutura é conectada a superestrutura de forma monolítica e os pilares são conectados entre si por cintas de travamento a cada 6,2 m de altura em ambas as direções. As fundações são compostas por uma estaca por pilar. A Figura 1 apresenta uma foto da obra em questão com os guarda corpos em concreto armado, concebidos conforme projeto original.

**Figura 1 – Viaduto da Mutuquinha em sua condição original do tabuleiro.**

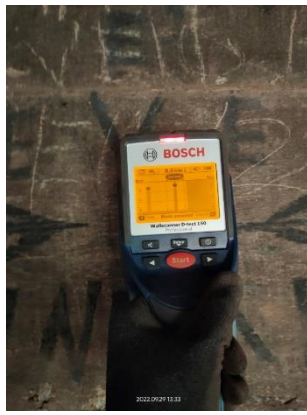
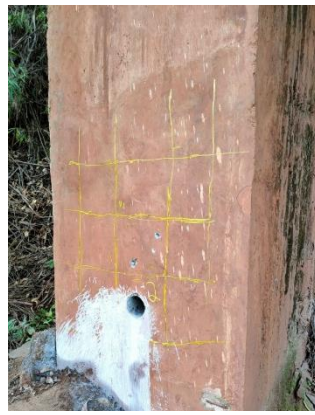
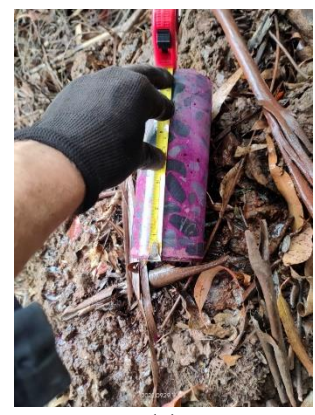
Dada a falta de informações completas de projeto do viaduto, para a determinação da real distribuição de armaduras nos elementos estruturais, ensaios de pacometria foram realizados com escarificação do cobrimento dos elementos para medida direta do diâmetro das armaduras. Ainda, corpos de prova foram extraídos, a fim de se determinar a resistência atual do concreto, segundo prescrições da ABNT NBR 12655 (2015). Ensaios de frente de carbonatação foram performados para determinar-se a possível despassivação das armaduras. A seguir, é apresentada uma figura representativa dos ensaios realizados:

**Figura 2 – Ensaio realizados. (a) pacometria; (b) extração de CPs; (c) frente de carbonatação.**

A partir dos ensaios de pacometria nos pilares e da medida direta do diâmetro das armaduras após a escarificação de seus cobrimentos, constatou-se a presença de 16 Ø 10 mm (12,57 cm<sup>2</sup>), que difere da área de aço de projeto (14,72 cm<sup>2</sup>). Desta forma, a taxa real reduzida foi utilizada nas verificações estruturais dos pilares, indicando, assim, a importância da execução deste tipo de ensaio em estruturas antigas.

Após a realização dos ensaios de frente de carbonatação, foi possível observar que a carbonatação apresenta aproximadamente 10 mm de profundidade, considerando que haja mais 5 mm de carbonatação com pH acima de 9, e por isso, rosa, a passividade do concreto está garantida por 15 mm de frente em relação à superfície. Assim, as armaduras estão protegidas pelo fato de que o cobrimento dos elementos estruturais (40 mm) é superior a esta profundidade.
