## **Estudo de Caso: Análise de Fissuras em Vãos de Portas e Janelas Ocasionadas pelo Uso Inadequado do Reforço na Armação em Paredes de Concreto**

### **Detalhamento do caso**

A área de estudo se baseia em fissuras nos vãos de portas e janelas, provenientes de obras do tipo parede de concreto, de edifícios de até 19 pavimentos, localizada em Manaus, capital do estado do Amazonas.

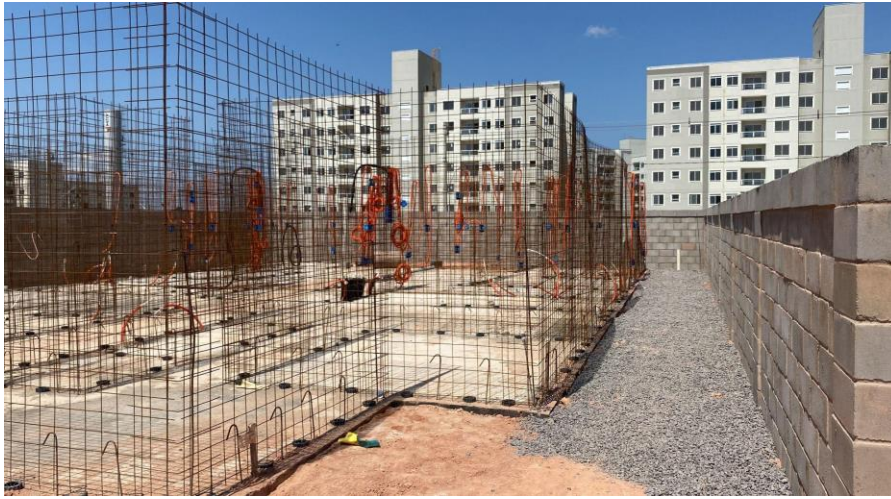
**Figura 1 - Armação das paredes (Autor, 2025).**

e agilizar o processo de execução (GOES, 2013). A figura 1, retrata um exemplo de como a armadura deve ser realizada.

As fôrmas podem ser encontradas em diversos materiais, como: metálicas (aço ou alumínio), mistas (chapas de madeira, dispositivos e uniões metálicos), plástico (chapas de material reciclável) e madeira tradicional (basicamente todos os componentes constituídos por madeira) (SACHT, 2008). As metálicas, atualmente, são as mais procuradas para a execução do método (ARÊAS, 2013). A montagem das fôrmas deve obedecer à ordem indicada na planta conforme projeto. Podem ser feitas de duas formas a sua montagem: Painéis internos primeiro e logo após os externos - monta-se um dos lados das formas, continua montando as armaduras, reforços, instalações em geral e esquadrias, e após fechar a forma com a montagem do outro lado dos painéis. Painéis internos e externos juntos - toda armadura, reforços e as instalações em geral são montadas primeiro e após a montagem das esquadrias e dos painéis de forma interno e externo simultaneamente (SGOBBI; MIRANDA, 2021). A figura 1, exemplifica que na obra analisada, optou-se pela montagem dos painéis externos e internos juntos.

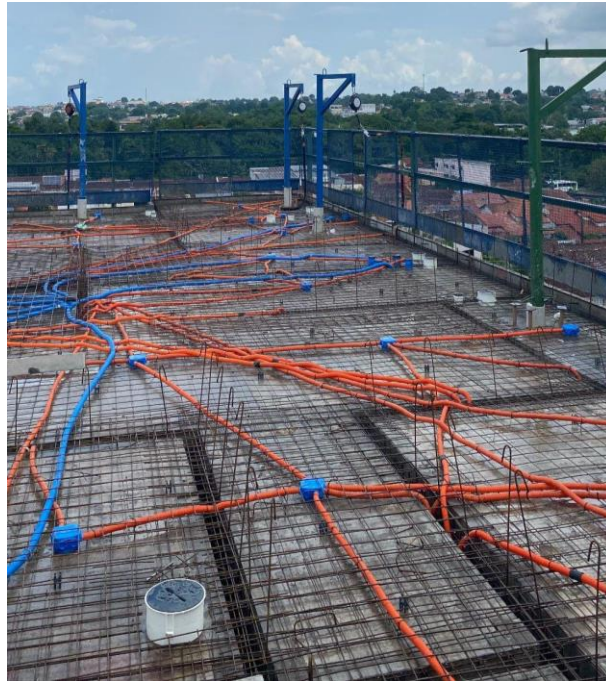
**Figura 2 - Laje finalizada, apenas para o lançamento do concreto (Autor, 2025).**

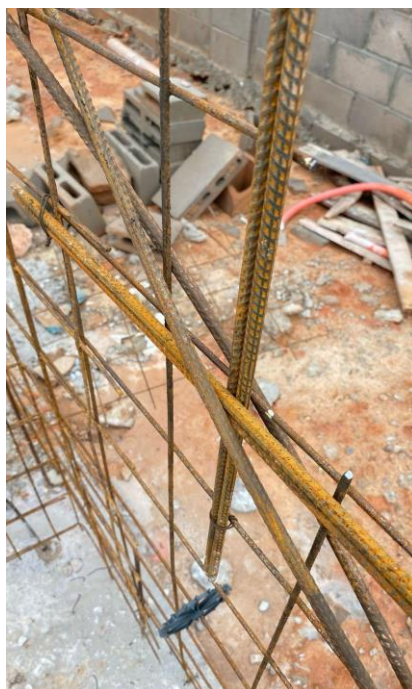
**Figura 3: Reforço estrutural usando Aço CA50 Ø 8.0, em vãos de janela (Autor, 2025).**

Os vãos de janelas e portas são usados reforços horizontais, superiores e inferiores aos vãos, além das diagonais com Aço CA50  $\varnothing$  8.0, estes são usados a fim de minimizar as fissuras apresentadas em 45°, a figura 5 apresenta como, na obra de objeto de estudo, funcionam as armaduras nos vãos de janela, previstas em projeto, entretanto, as mesmas ainda são aparentes e reforçam isso na fase de acabamento, onde elas se tornam ainda mais visíveis, onde as figuras 7, 8 e 9 comprovam as afirmações de forma prática.

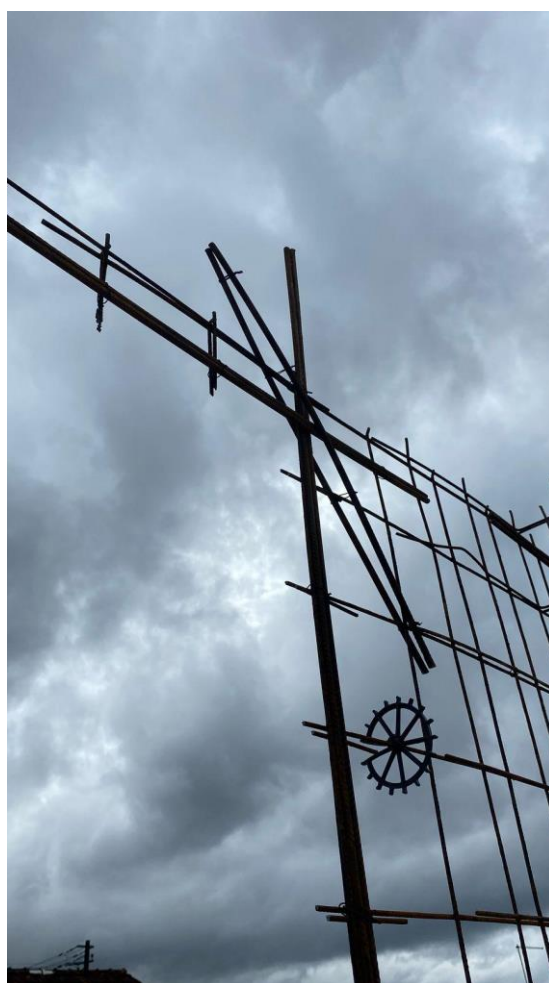
**Figura 5: Detalhe superior dos reforços armados dos vãos de portas (Autor, 2025).**

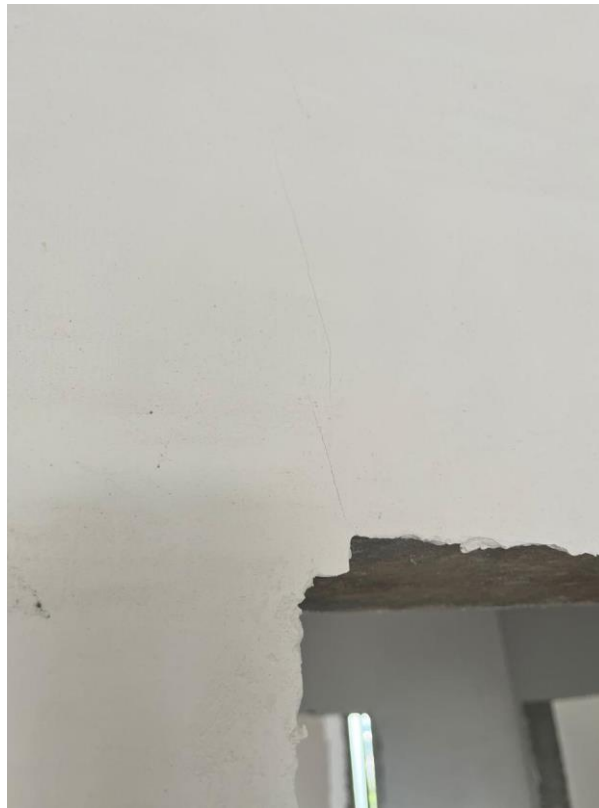
**Figura 8: Fissura linear no vão da porta, ainda mais aparente devido ao acabamento (Autor, 2025).**

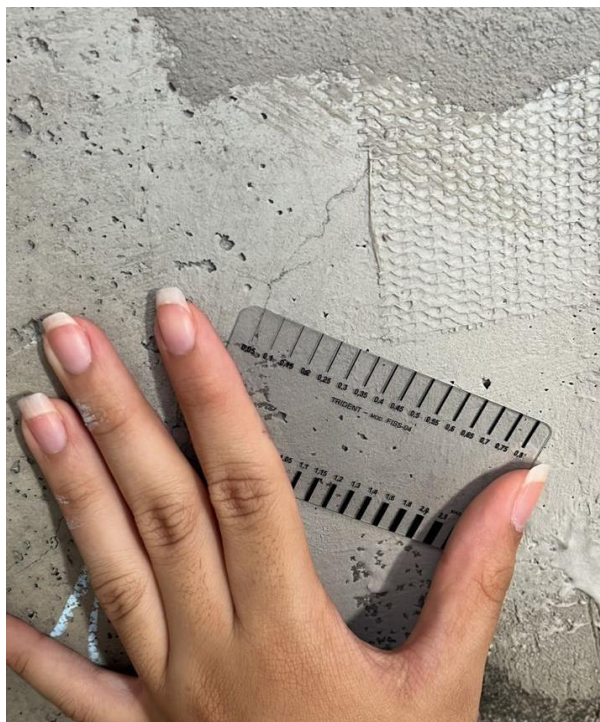
**Figura 9: Fissura apresentada antes da concepção do acabamento em vão de janela (Autor, 2025).**

As fissuras identificadas apresentam características ativas, uma vez que tendem a se tornar mais espessas e a se expandir ao longo do tempo, figura 9. Este estudo evidencia que os reforços frequentemente aplicados mostram-se insuficientes para prevenir o surgimento dessas fissuras, reforçando a necessidade de um aumento nos reforços, que devem ser progressivos e específicos ponderados em relação à resistência do concreto. A literatura técnica, como a obra de Custódio e Ripper (1998), ressalta a importância de um planejamento cuidadoso na aplicação de reforços estruturais, a fim de garantir a eficácia das intervenções e a segurança da edificação.

Além disso, é fundamental que as construções em paredes de concreto adotem medidas que melhorem o processo construtivo, evitando patologias como fissuras. Cada fissura deve ser objeto de um estudo analítico detalhado, que considere suas causas específicas e o contexto da estrutura. Essa abordagem permite a identificação de soluções adequadas e personalizadas, garantindo que as instruções sejam adequadas e que a integridade estrutural da edificação seja mantida.
