Vigas Vagonadas - Avaliação Numérica e Experimental de Reforço em Pontes Ferroviárias.

Delvined Rocha de Souza¹, Caio Vinícius Scholgel²

¹ Rumo Logística / Engenharia de Infraestrutura de Via / delvined.souza@rumolog.com ²Rumo Logística / Engenharia de Infraestrutura de Via / caio.schlogel@rumolog.com

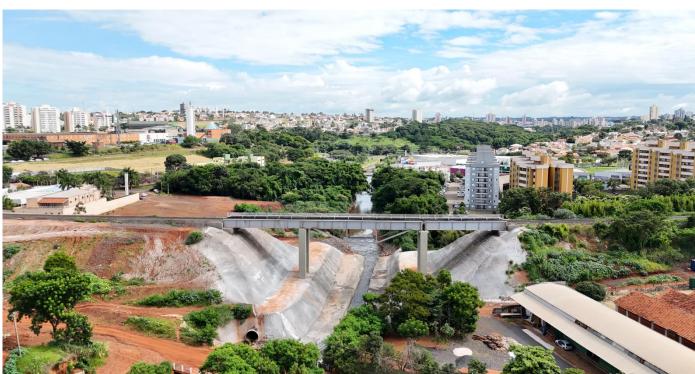
Figura 1 - Imagen aérea da Ponte Ferroviária sobre o córrego Monjolinho - São Carlos -SP

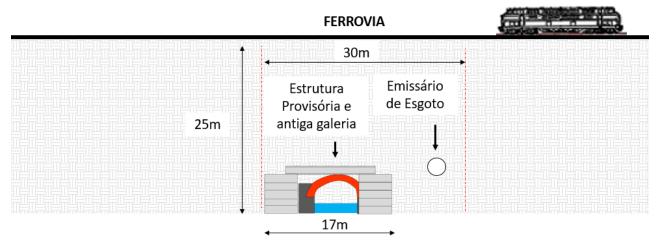
As condições de contorno foram extremamente desafiadoras, uma vez que existiam algumas interferências para serem contornadas, sendo o vão principal da ponte determinado pelos obstáculos presentes resultando no mínimo em 36 metros de extensão, conforme figura 2.

Figura 2 - Interferências existentes para projeto da nova estrutura

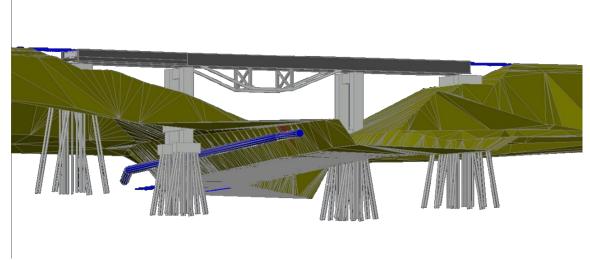
Com o vão central definido e devido a inviabilidade de içamento de estruturas premoldadas pela interferência com a operação ferroviária, uma ponte metálica se mostrava mais factível para o compromisso a ser cumprido. Os vãos de aproximação foram definidos após o *trade-off* realizado entre estabilização do talude e vão mínimo das extremidades, com os taludes estabilizados em solo grampeado, pode-se reduzir os vãos de aproximação para 24 metros, totalizando 84 metros de extensão de ponte em 3 vãos isoestáticos metálicos.

Figura 3 - Solução para interferências sobre o córrego

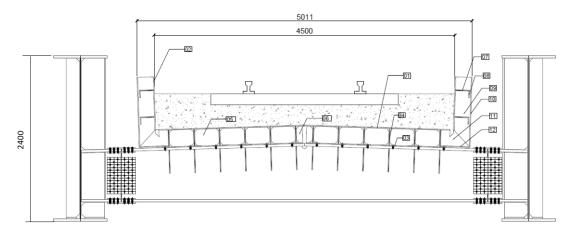
As vigas principais foram em alma cheia com estrado inferior fechado, configurando um tabuleiro ortotrópico para atender o requisito de ponte lastreada.

Figura 4 - Seção Transversal da ponte metálica

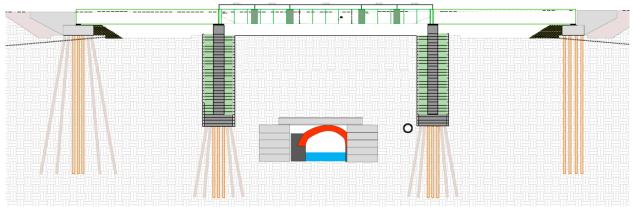
Pelo fato de a estrutura ser montada em cima do aterro ao lado da linha operacional, os tirantes só poderiam ser aplicados após as frentes de escavação sob a ponte avançarem. Isso implicou em uma condição provisória da estrutura. Para atender os critérios de engenharia durante a fase provisória, a operação teve sua velocidade de circulação restringida, atenuando o impacto vertical e os eforços de força centrífuga sobre a ponte.

Figura 5 - Condição provisória da superestrutura

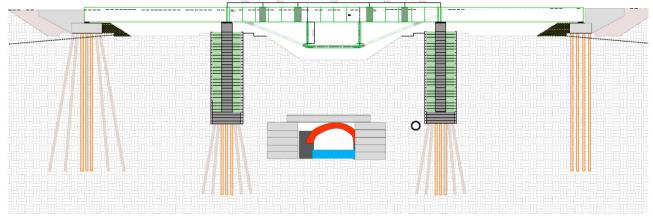
Com a disponibilidade de gabarito vertical do aterro, os elementos da viga armada foram instalados na ponte. Nessa condição, o reforço passava a absorver somente a sobrecarga ferroviária, uma vez que a estrutura na condição provisória já estava posicionada e em operação.

Figura 6 - Condição definitiva da superestrutura

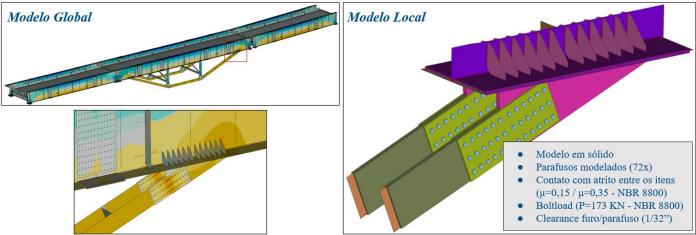
Foi realizada a modelagem global simplificada para capturar o comportamento estrutural, obtendo respostas lineares para geometria e material, não linearidade de contatos foram capturadas através de modelos locais.

Figura 7 - Modelagem Numérica da Ponte

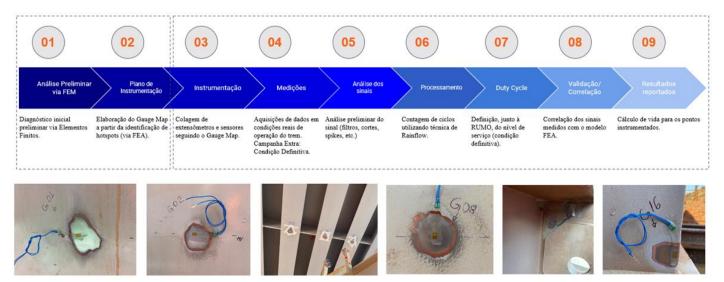
Após a realização da modelagem numérica, o plano de trabalho seguiu conforme ilustrado na figura 8.

Figura 8 - Plano de trabalho

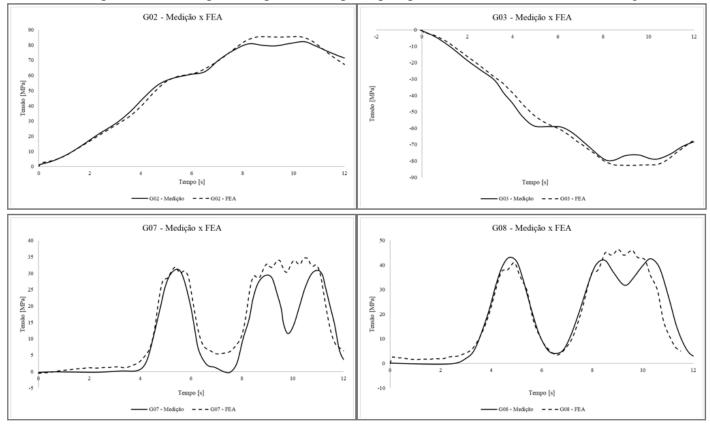
Os sinais observados apresentaram uma boa correlação com o modelo numérico elaborado, demonstrando que o FEA foi capaz de reproduzir os principais picos, conforme demosntrado na figura 9.

Figura 9 Comparação Instrumentação x Modelagem numérica

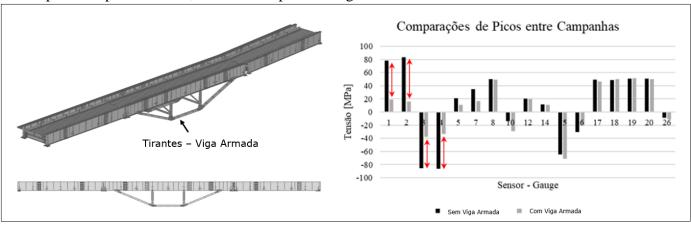
Os extensômetros identificaram redução na ordem de 75% nas leituras de tensão nos canais 1, 2, 3 e 4, posicionados também na viga principal. Dessa forma, foi constatado que parte dos carregamentos passaram a ser suportados pelos tirantes, conforme exposto na figura 10.

Figura 11 - Comparação dos extensômetros entra campanhas

Com base nos resultados expostos para os dados de vibração e tensão entre a condição provisória e definitiva, pode-se concluir que a utilização da solução em viga vagonada foi satisfatória. Os tirantes atenderam o critério de reforçar e enrijecer com pouca massa adicionada nas vigas principais, foram obtidas reduções de cerca de 75% na tensão máxima na viga principal, e reduções na ordem de 50% no primeiro modo de vibração no eixo vertical.
