Métodos de verificação para manutenção em pontes ferroviárias de aço

Descrição da “Ponte Paraíso”

A “Ponte Paraíso” é uma ponte ferroviária metálica, com 194 metros, que pertence à Linha do Centro, antiga Central do Brasil localizada no km 135+350 sobre o rio Paraíba do Sul no município de Valença no estado do Rio de Janeiro. A ponte possui 10 vãos, sendo nove formados por um sistema de vigas contraventadas e um de viga caixão. As vigas contraventadas tem vão de 17,20 m e a viga caixão 35,20 m sendo que todas as ligações são do tipo soldadas. Os encontros são de alvenaria de pedra com arco de concreto armado e os outros nove pilares foram construídos em alvenaria de pedra tipo cantaria. Conforme relatos históricos foi inaugurada em 1866, porém foi registrado em 1943 a passagem do primeiro trem de minério sobre o vão principal da Ponte do Paraíso. A Figura 7 foi registrada a partir do voo do VANT para o reconhecimento da região da ponte e inspeção de elementos de difícil acesso.

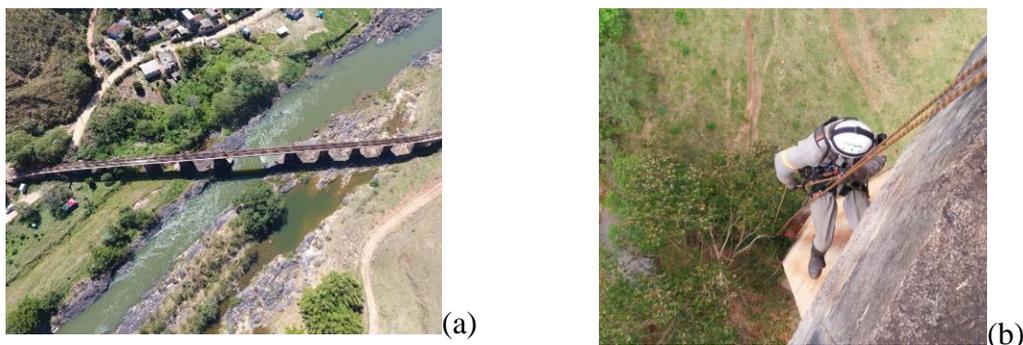
**Figura 1 – (a) Foto realizada com VANT do ambiente de entorno da obra;
(b) Inspeção realizada através de acesso por corda**

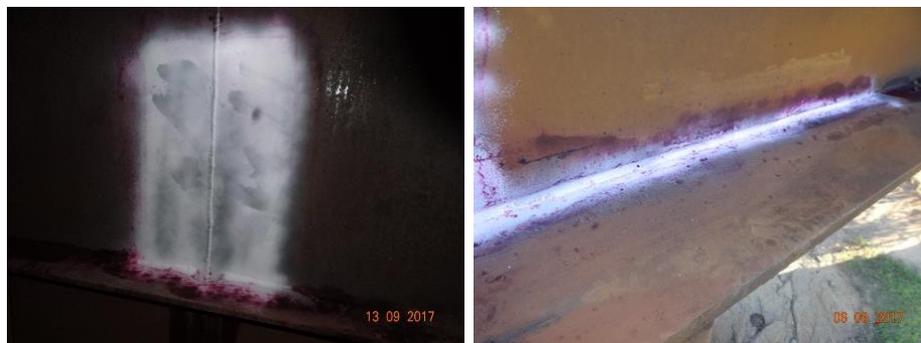
é o Líquido Penetrante que foi aplicado previamente à aplicação do Revelador de cor esbranquiçada sobreposto.

Figura 2 – Aplicação do Líquido Penetrante e do Revelador sobre chapas de aço soldadas

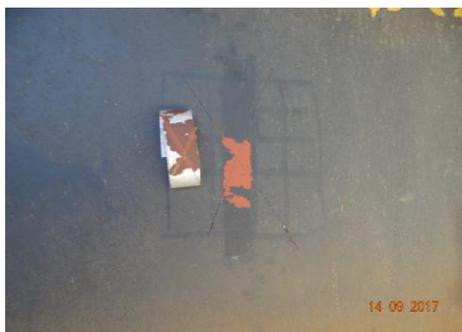
Figura 5 – Ensaio de Aderência de Película Seca
