XIV Congresso Brasileiro
de Pontes e Estruturas

Manifestações Patológicas em Ponte de Concreto Pré-Moldado: Estudo de Caso em São José do Belmonte-PE

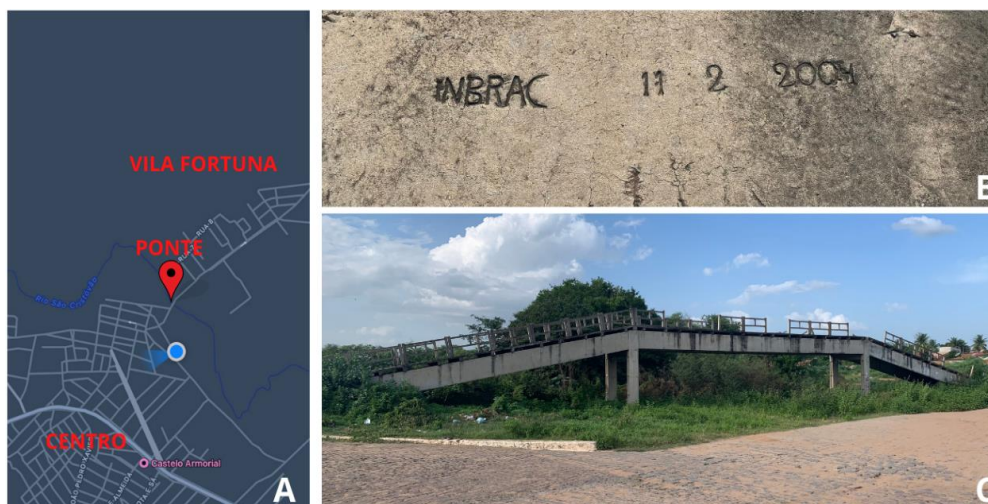
A ponte está localizada na Travessa Silvino Gouveia no município de São José do Belmonte, Pernambuco. Foi construída pela prefeitura para transpor o Rio São Cristóvão nos períodos de cheia, interligando o bairro do Centro à Vila Fortuna (Figura 1-A). Possui 3,20 metros de largura e 60 metros de comprimento, estima-se que sua estrutura possua 18 anos, pois suas peças possuem a data ao qual foram fabricadas (Figura 1-B). Sua superestrutura é constituída por vinte e quatro peças de laje, seis vigas longarinas e duas vigas transversinas. A mesoestrutura é composta por quatro pilares no qual são distribuídos como dois na lateral esquerda e dois na lateral direita. Referente a infraestrutura, não foi possível a identificação por estar enterrada. De elementos complementares possui duas juntas de dilatação e sessenta guarda-corpos divididos entre a lateral esquerda e direita. (Figura 1-C).

Figura 1 - (A): Mapa da área de estudo, com a localização dos Bairros (Centro e Vila Fortuna), do rio São Cristóvão e da ponte. (B): Data de fabricação da peça. (C): Estrutura da ponte.
