XIV Congresso Brasileiro
de Pontes e Estruturas

Avaliação e Restauração em Estrutura de Passagem Molhada Localizada em Salgueiro-PE

Amâncio da Cruz Filgueira Filho¹, Romilde Almeida de Oliveira²

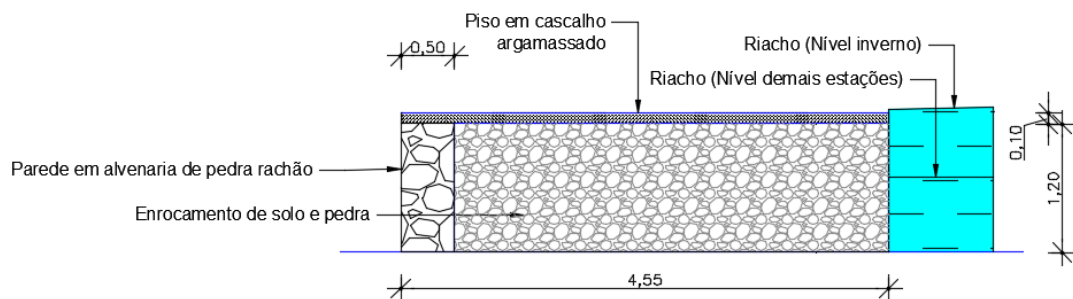
Figura 01 – Detalhe de corte transversal (no metro 41) da Passagem molhada do sítio Pau Ferro em sua construção na década de 1970.

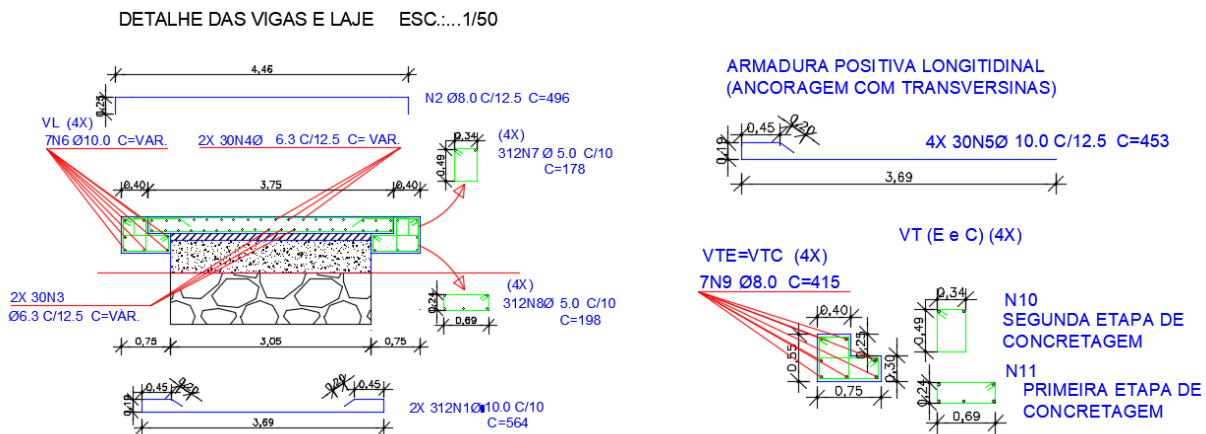
Figura 06 – Detalhe de armações de corte transversal esquemático do projeto de recuperação e reforço da Passagem Molhada do Pau Ferro.

O piso de concreto em sua superfície deteriorado seria completamente removido, juntamente com a camada de cascalho ainda presente de outras reformas, sendo feita escavação até determinada profundidade no enrocamento, substituindo parte do material por areia compactada para permitir a inclusão de plataforma estruturada ou superestrutura composta de vigas longitudinais, transversais e lajes centrais.

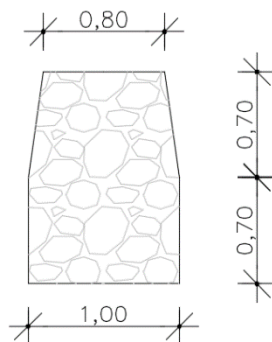
Figura 11 – Seção transversal da parede nova da passagem molhada.

Para as paredes estruturais em alvenaria de pedra rachão, o cálculo é semelhante ao de uma contenção, à qual deve estar submetida às solicitações devidas ao empuxo de terra (enrocamento interno), empuxo de água (Riacho Grande) e as solicitações verticais e horizontais provenientes das vigas. A seção transversal da parede nova está ilustrada na Figura 11. Como para este projeto se ausentaram ensaios de caráter geotécnico, foram utilizadas formulações empíricas. Foram utilizados valores mínimos para as verificações quanto à sua estabilidade, prescritos nas normas ABNT NBR 11682:2009 e ABNT NBR 6122:2019. Para combinação de carregamentos foram utilizados itens da ABNT NBR 6118:2014.
