**Durabilidade de Pontes Irmãs. Cabos Roebling
Galvanizados e Aderentes versus Cabos
Engraxados** *Ponte Leonel Viera e Ponte de la Barra,
Uruguai*

**Prof. Paulo Helene**
*Diretor PhD Engenharia
Diretor Presidente do IBRACON
Prof. Titular Universidade de São Paulo
Fundador e Ex Presidente ALCONPAT Internacional
Deputy-Chairman fib (CEB-FIP) Model Code for Service Life Design
Conselheiro da CNTU, SEESP e PMSP*

**Puente Leonel Viera
(Ponte de La Barra)**

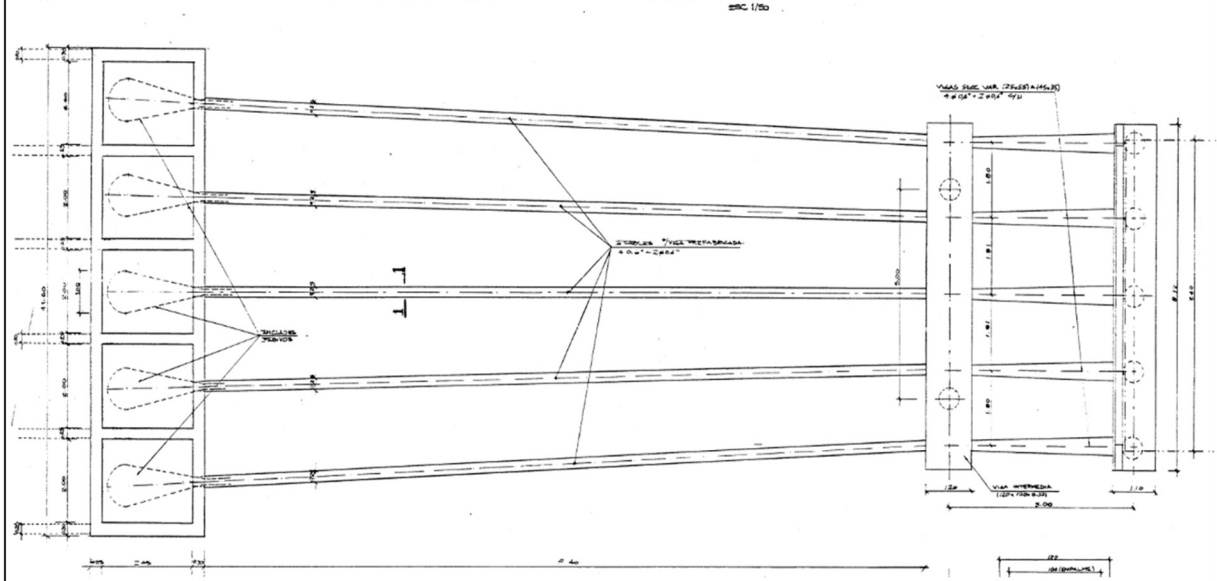
PLANTA MACIZO DE ANCLAJE

Figura 2.2. Detalle en planta del sistema de anclaje en los estribos de cabecera y macizo externo.

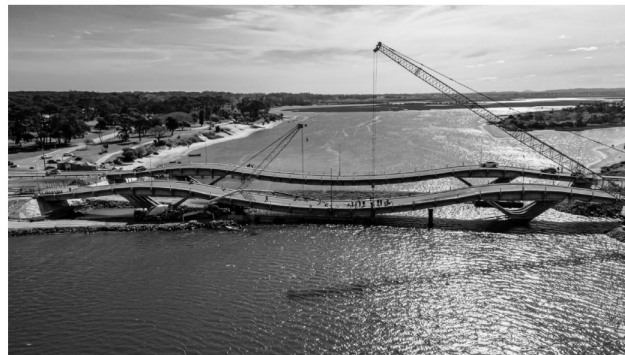
Este martes quedó colocado un tercer pilote y se rellenaron, con diez metros cúbicos de hormigón cada uno, los dos que ya estaban colocados

Las obras en el puente afectado continúan y este martes quedó colocado el tercero de los cuatro pilotes que está previsto colocar, y se rellenaron, con diez metros cúbicos de hormigón los dos que ya están colocados desde hace unos días.

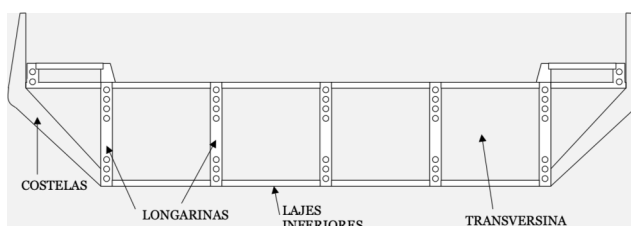
Seção transversal da ponte

- Tabuleiro tipo caixão constituído de longarinas e transversinas isoladas
- Longarinas: cabos da casa Roebling de aço galvanizado
- Mesa superior e inferior em laje armada
- 5 vigas longarinas e dois apoios formados por pilares em “V”
- 3 vãos com 30m, 90m e 30m de luz

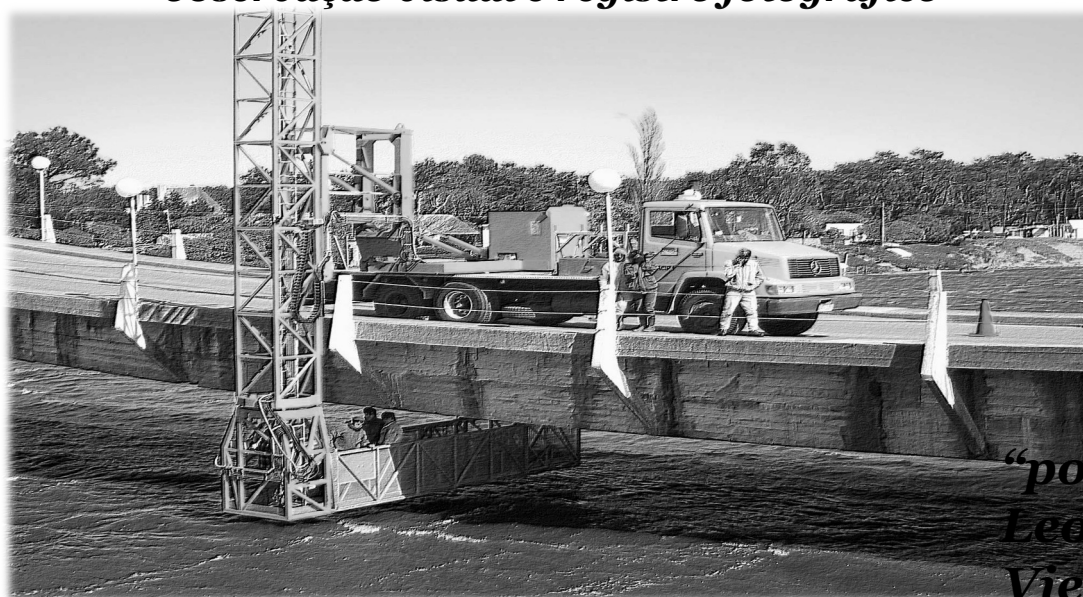
***Inspeção
observação visual e registro fotográfico***
