## ESTUDOS REFERENTES A PONTE LOCALIZADA EM PEDRO OSÓRIO

Neste trabalho apresentam-se alguns estudos referentes a uma obra de arte especial (OAE), designada por Ponte da Orqueta, localizada no município de Pedro Osório, no Rio Grande do Sul. Esses estudos envolveram, em diferentes momentos, a inspeção visual da obra, a realização de ensaios não destrutivos e a análise da estrutura da ponte para a ação do tráfego rodoviário. Os diversos estudos foram desenvolvidos, sobretudo, no âmbito de trabalhos de conclusão do curso de graduação em Engenharia Civil do Centro de Engenharias (CEng) da Universidade Federal de Pelotas (UFPEL). A sua realização foi motivada por um contacto da Prefeitura de Pedro Osório, interessada em conhecer melhor a condição estrutural da obra, integrando-se também na linha de pesquisa “Avaliação e Monitoração da Condição Estrutural das Obras de Engenharia Civil”, do grupo de pesquisa “Inovação em Estruturas e Materiais para um Ambiente Construído Sustentável”, promovido no CEng da UFPEL. Neste trabalho descrevem-se os estudos desenvolvidos e apresentam-se as suas principais conclusões, chamando-se a atenção para a importância, para a vida da sociedade atual, das

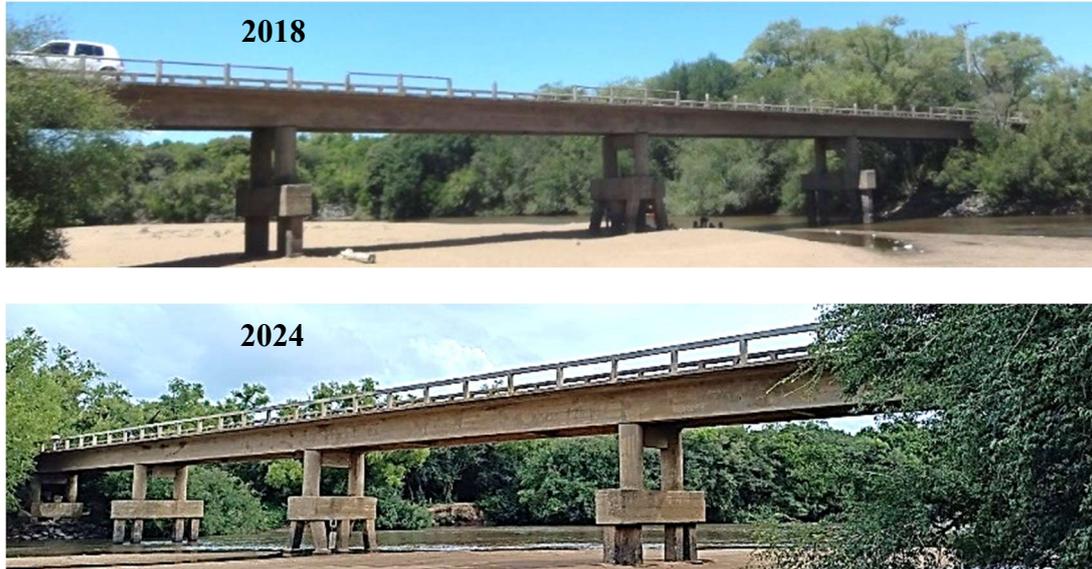
**Figura 1 – Vistas gerais da Ponte da Orqueta.**

A Ponte da Orqueta é uma obra localizada em Pedro Osório, na região sul do estado do Rio Grande do Sul. É uma ponte sobre o Rio Piratini que serve de acesso direto do município de Pedro Osório à zona rural de um dos municípios limítrofes, Piratini. A Figura 1 mostra duas vistas gerais dessa obra, a fotografia de cima é de 2018 e a de baixo é do início de 2024.

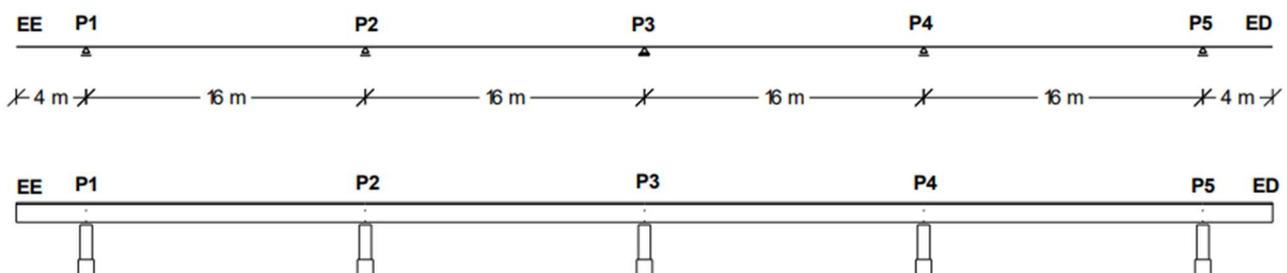
**Figura 2 – Perfil longitudinal da Ponte da Orqueta.**

A Ponte da Orqueta tem uma estrutura de concreto armado moldado no local. Ela possui 6 vãos, 2 de extremidade em balanço com 4 m cada um, e 4 intermediários com 16 m cada um. O comprimento total da ponte é, portanto, de 72 m. Na Figura 2 apresenta-se o perfil longitudinal da obra.

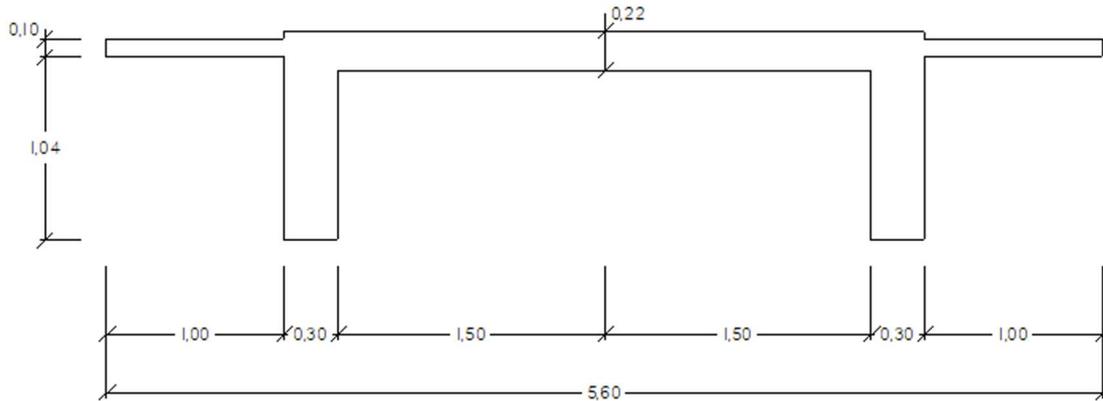
**Figura 3 – Seção transversal do tabuleiro da Ponte da Orqueta a meio dos vãos.**

O tabuleiro da Ponte da Orqueta é contínuo ao longo de todo o seu comprimento, sendo constituído por uma laje vigada com duas vigas longitudinais de altura constante. A largura do tabuleiro é de 5,6 m, sendo 3,6 m de pista e 1 m de passeio nos dois lados da pista (Figura 3). Nas seções de extremidade, sobre os pilares e a terços de vão dos trechos intermediários, as vigas longitudinais são interligadas através de uma transversina desligada da laje superior, para permitir que esta tenha as mesmas condições de apoio ao longo de todo o comprimento do tabuleiro. As vigas longitudinais têm largura variável, de 0,50 m sobre os pilares e de 0,30 m nos trechos centrais de cada tramo.

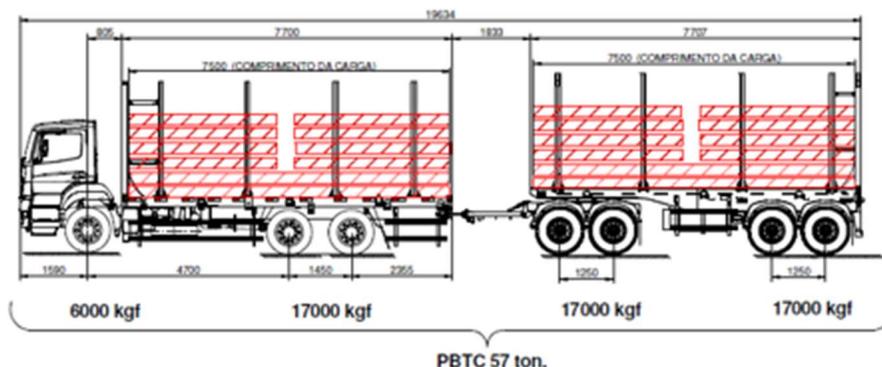
**Figura 6 – Cargas dos caminhões de transporte de madeira.**

A informação sobre as cargas dos caminhões de transporte de madeira foi obtida através da Companhia de Celulose Riograndense. Na Figura 6 apresenta-se um esquema desses caminhões, onde são indicadas as suas cargas, correspondentes a um peso total de 560 kN (57 tf).
